## CR 934886

### RELATÓRIO DE GLOSAS

### RUA PROF. BRÁULIO SAUER

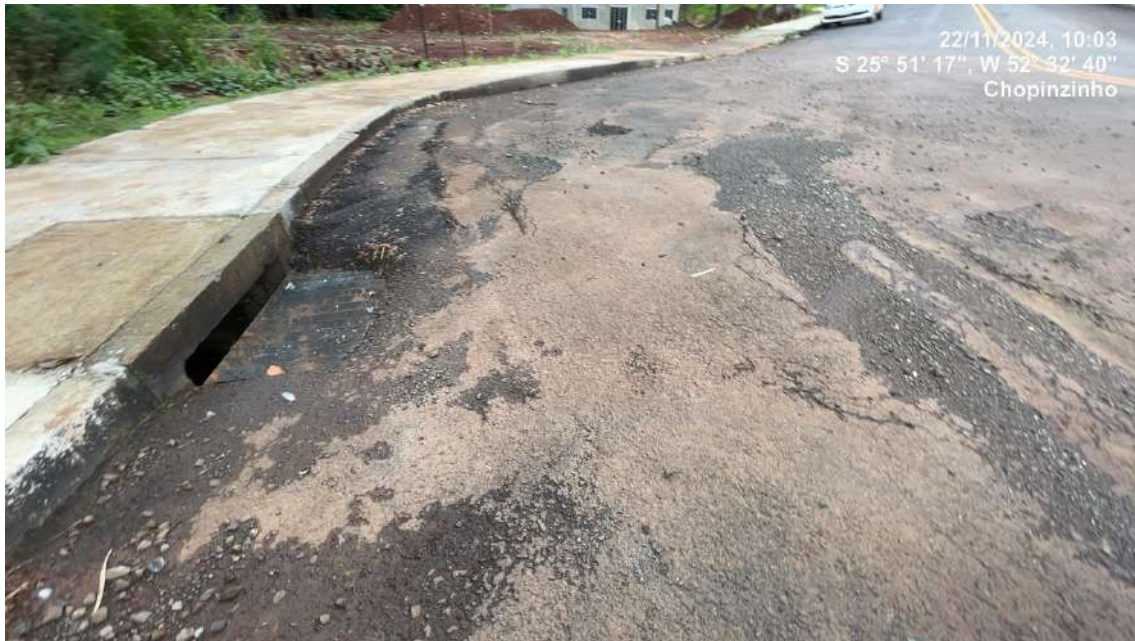
O município de Chopinzinho também não irá aceitar integralmente a área restante do capeamento desta rua devido à baixa qualidade. Há desagregação de material granular, imperfeições na pista e percebe-se que a água que deveria escoar sobre o pavimento está sendo absorvida em alguns pontos, possivelmente por falha na aplicação de determinados insumos e/ou material irregular. Como a região apresenta funcionalidade (apesar da baixa qualidade) será aplicada uma glosa de 15% sobre a pintura de ligação e a capa dessa área restante.

**Foto 01 – Condições do pavimento ao final da Rua Prof. Bráulio Sauer. Ondulações no pavimento, falta de compactação, trincas.**

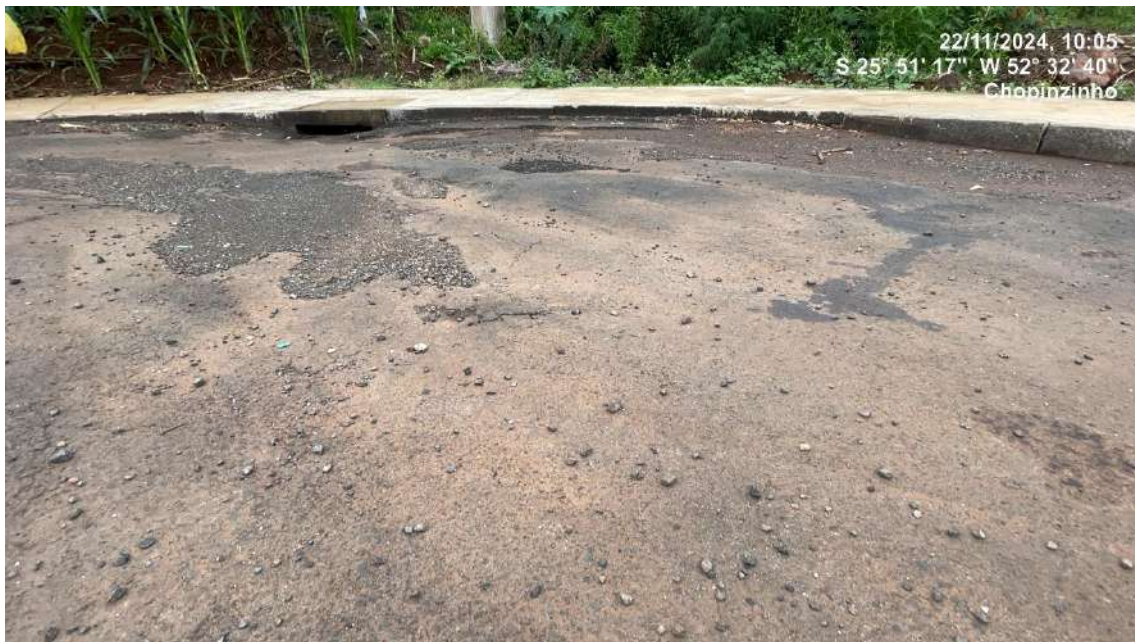
**Foto 02 – Condições do pavimento ao final da Rua Prof. Bráulio Sauer. Ondulações no pavimento, falta de compactação, trincas.**

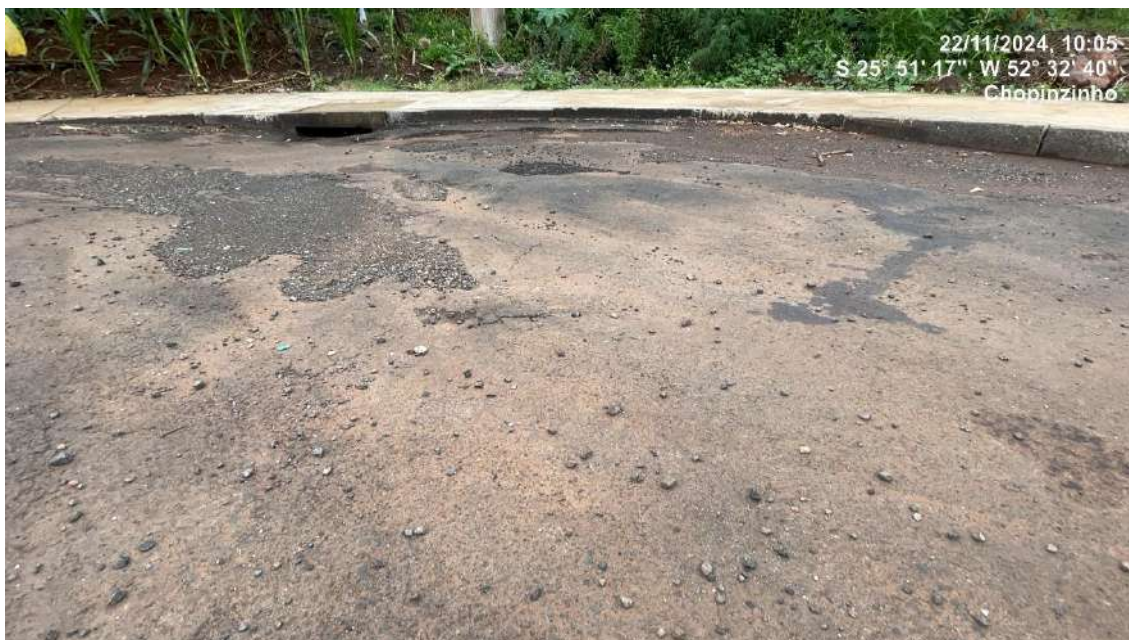
**Foto 03 – Condições do pavimento ao final da Rua Prof. Bráulio Sauer. Ondulações no pavimento, falta de compactação, trincas.**

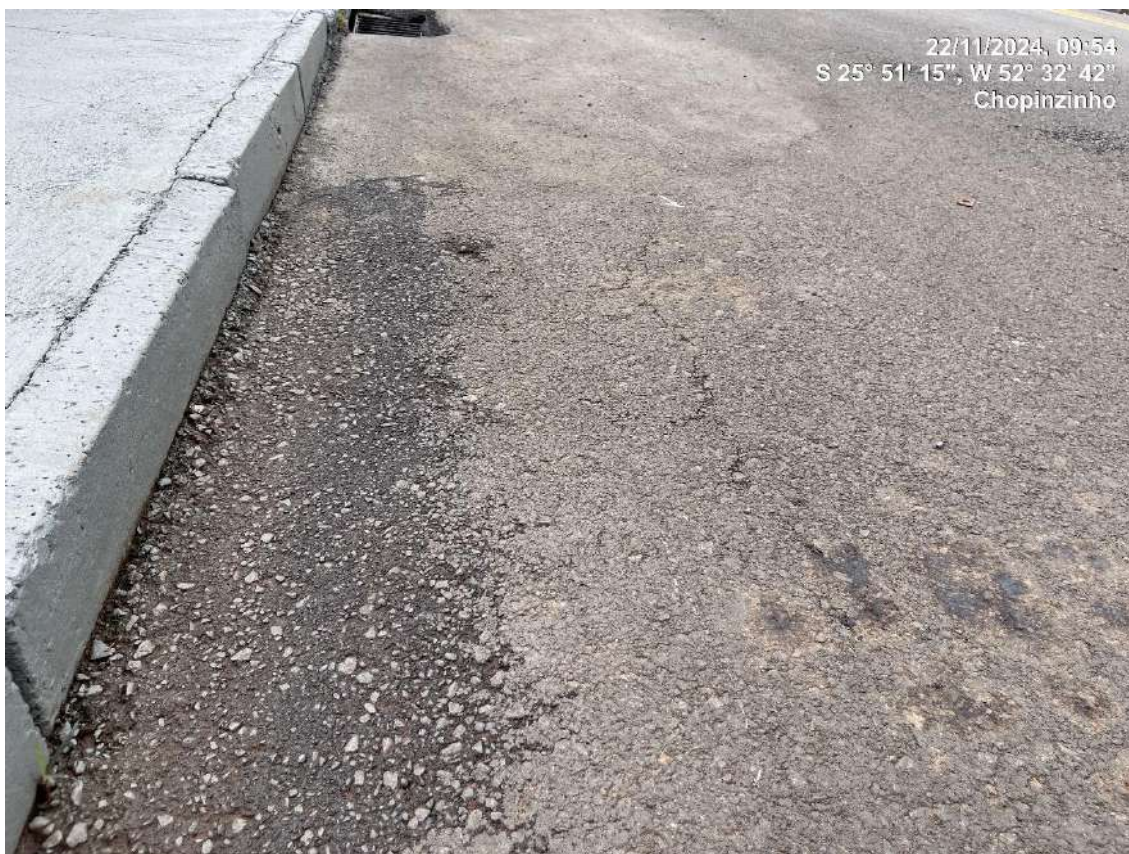
**Foto 04 – Capeamento asfáltico R. Bráulio Sauer com presença de trincas, massa asfáltica porosa com agregados graúdos expostos e aparente remendo próximo a boca de lobo.**

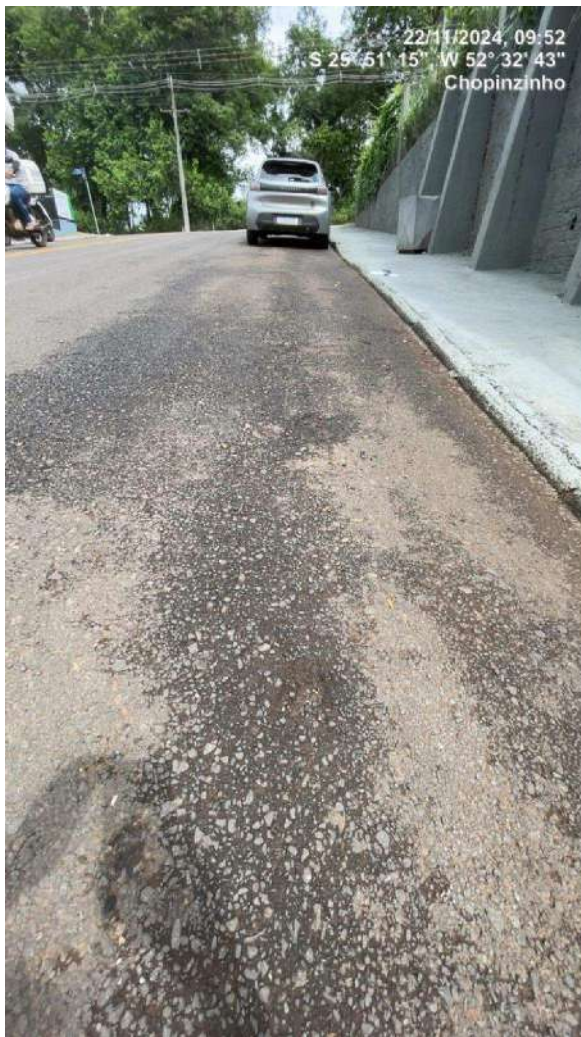
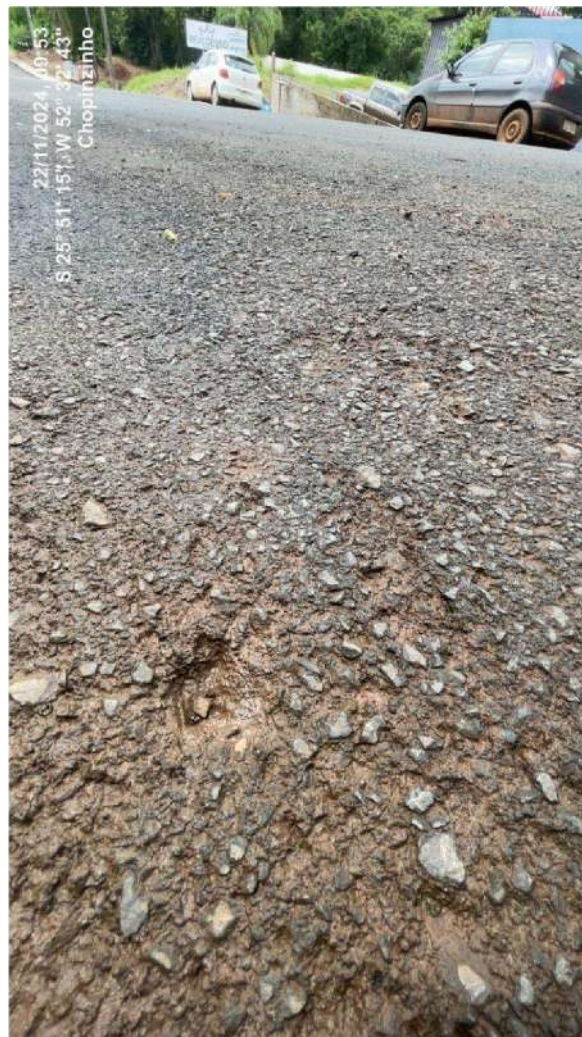
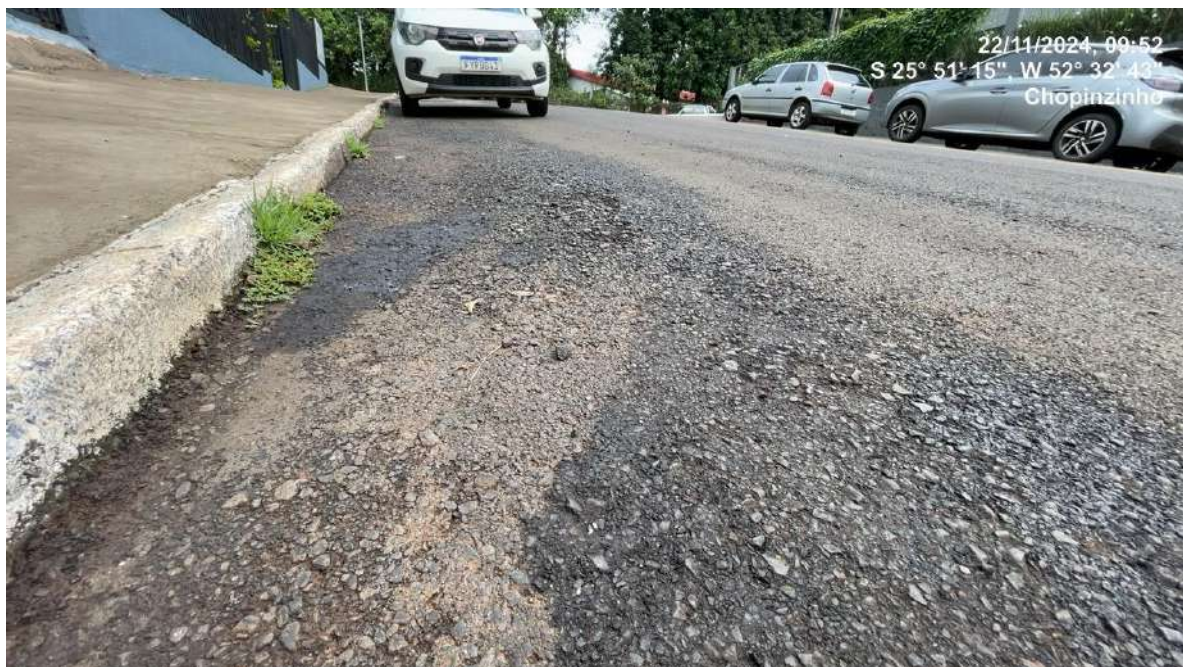
**Foto 05 – Capeamento da Rua Bráulio Sauer apresentado desagregação e porosidade.**

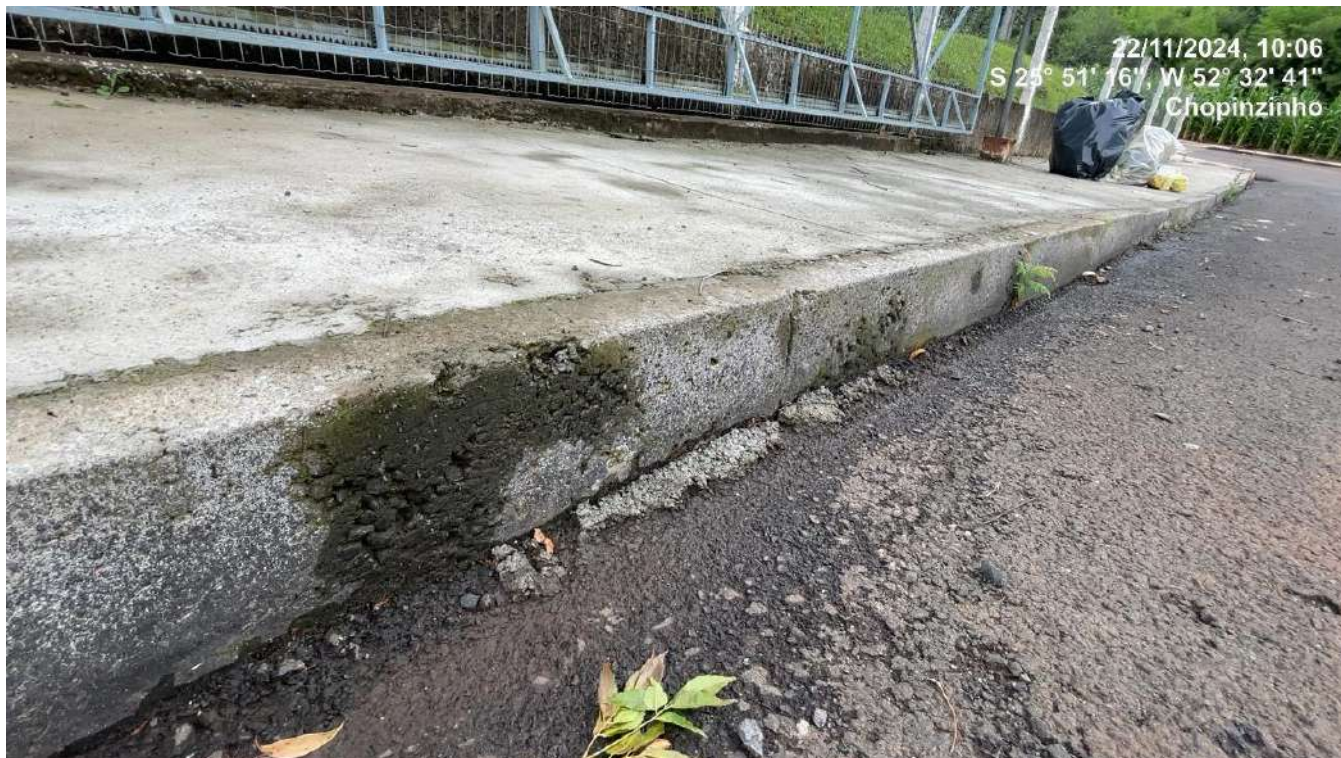
**Foto 06 – Meio-fio instalada no Rua Bráulio Sauer**

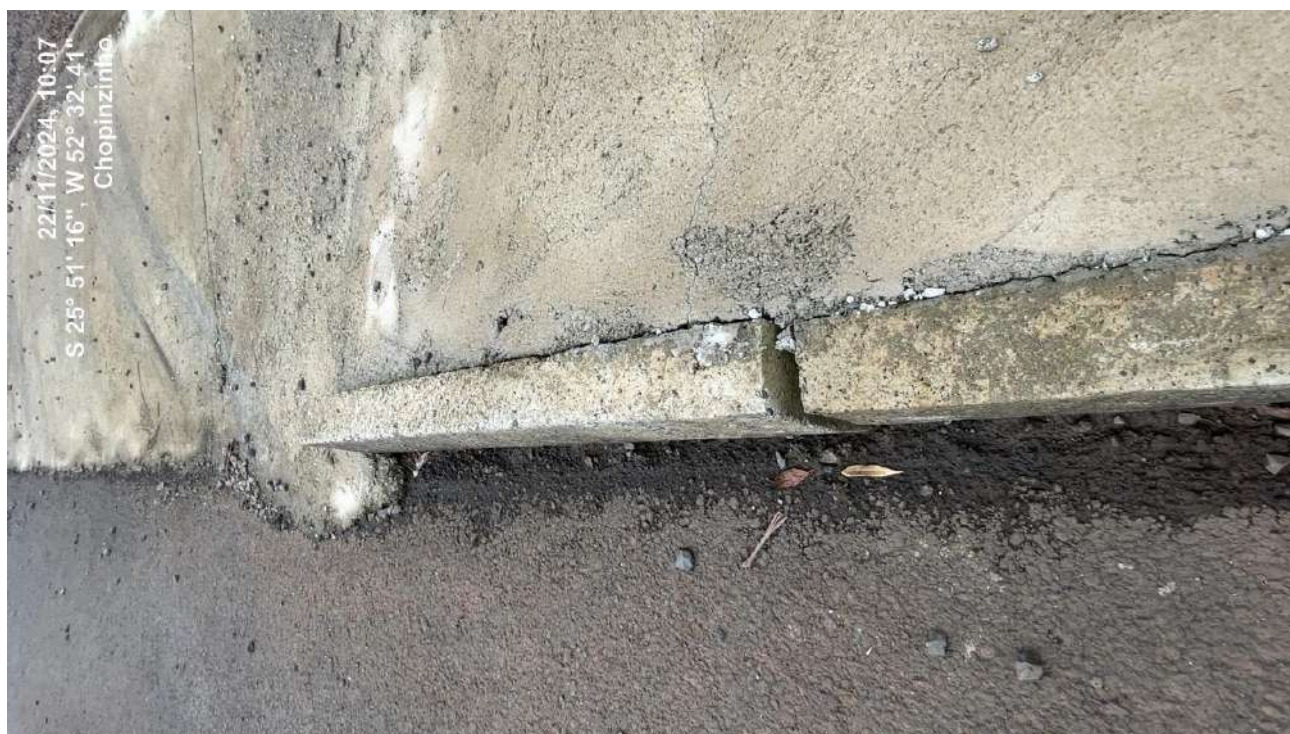
**Foto 07 – Meio-fio instalada no Rua Bráulio Sauer**

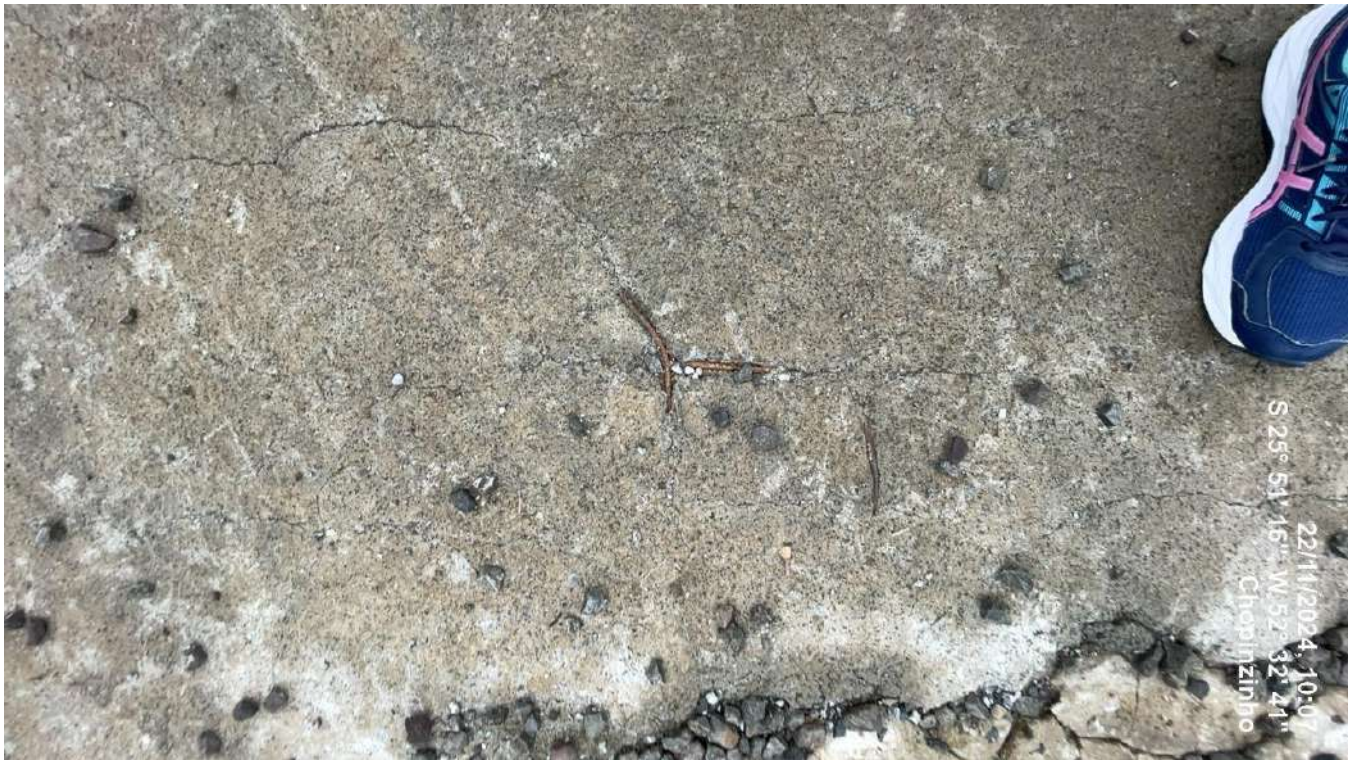
**Foto 08 – Entrada de veículos com armação exposta na Rua Bráulio Sauer**

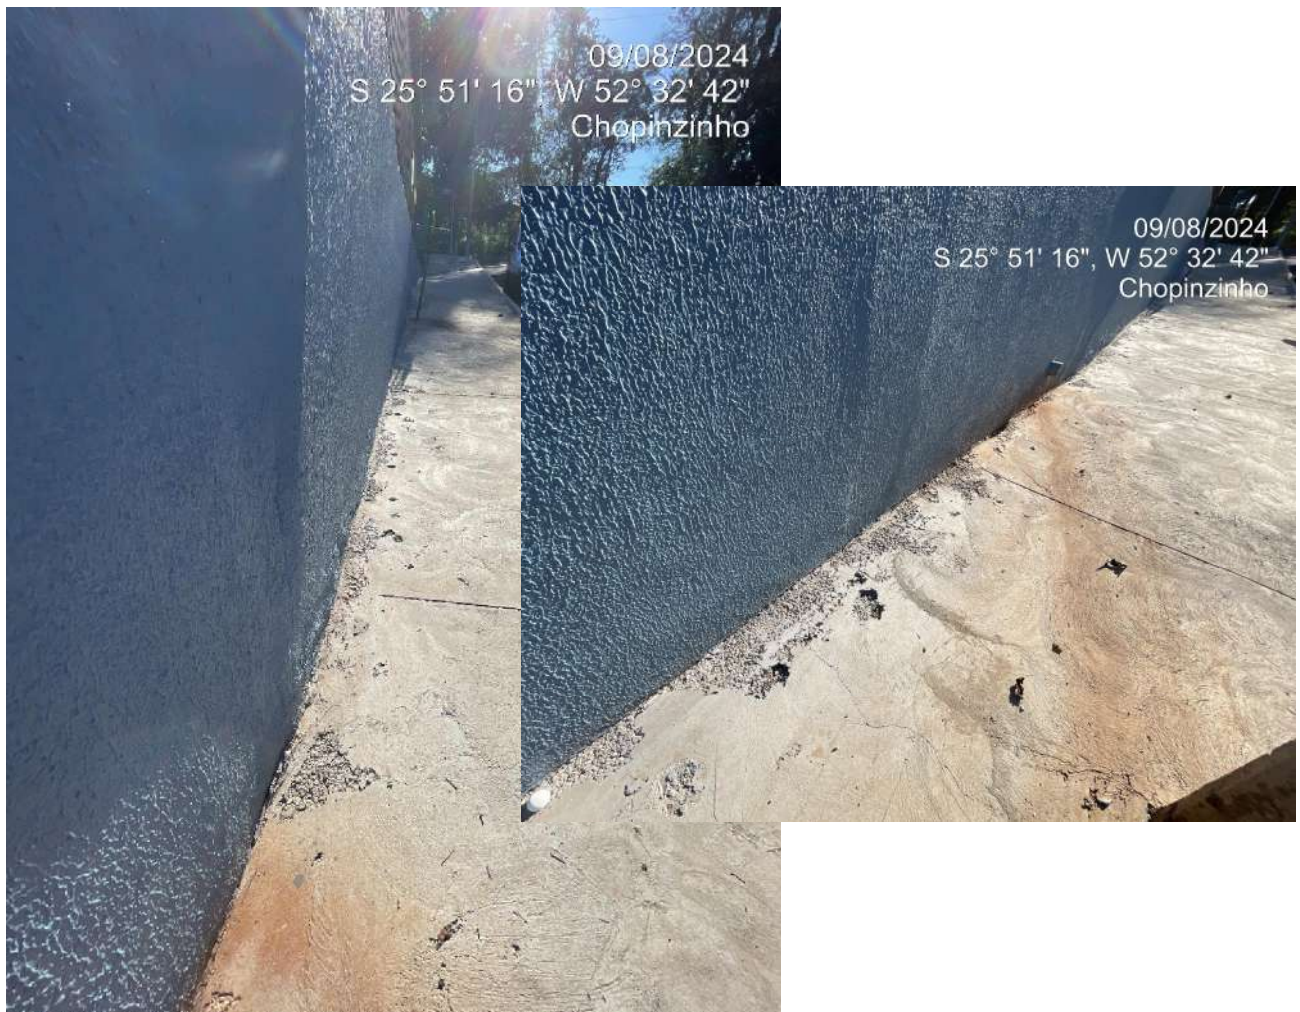
**Foto 09 – Entrada de veículos com armação exposta na Rua Bráulio Sauer**

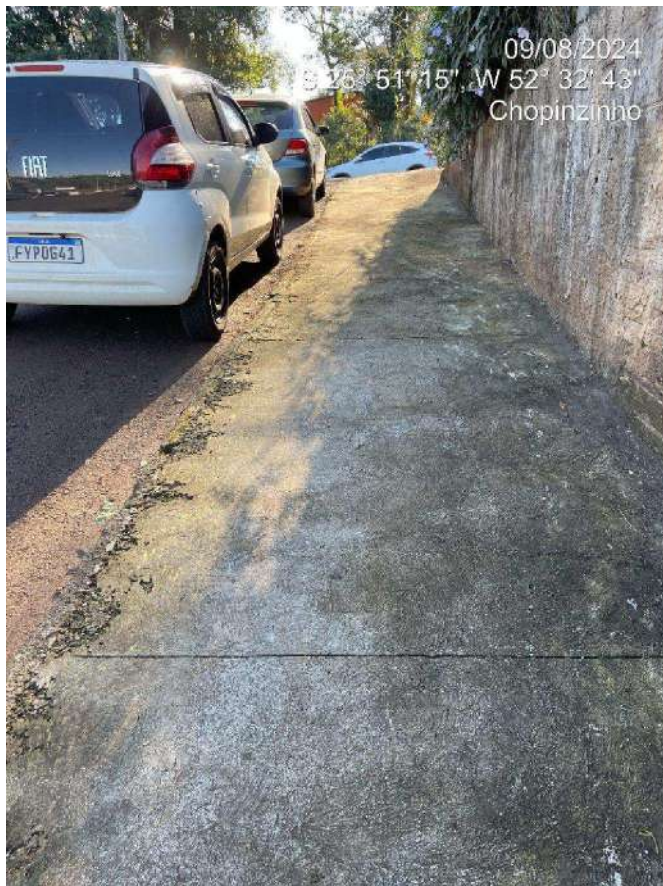
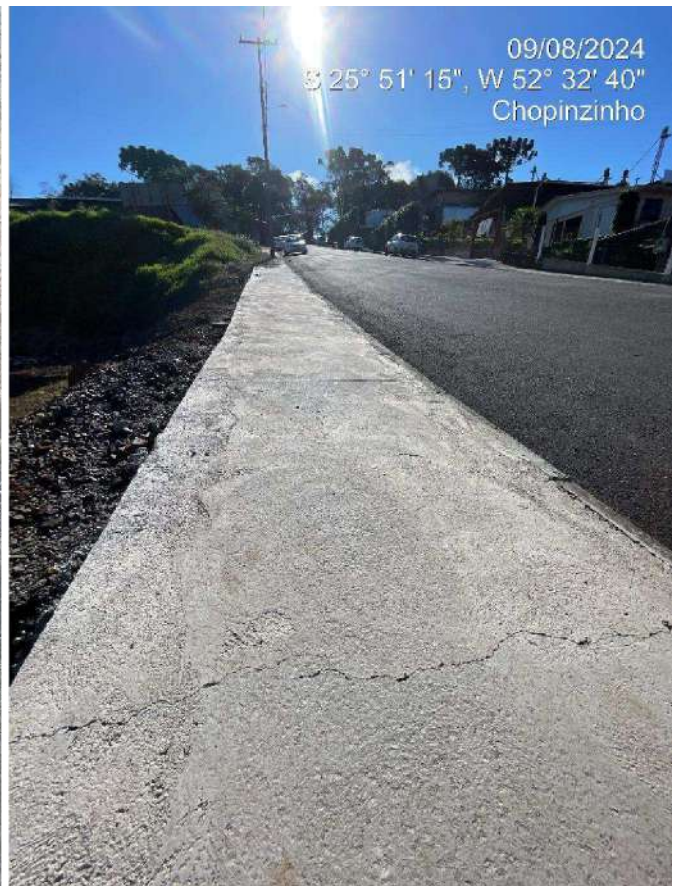
Foto 10 – Calçadas em concreto na Rua Bráulio Sauer. Baixa qualidade executiva.

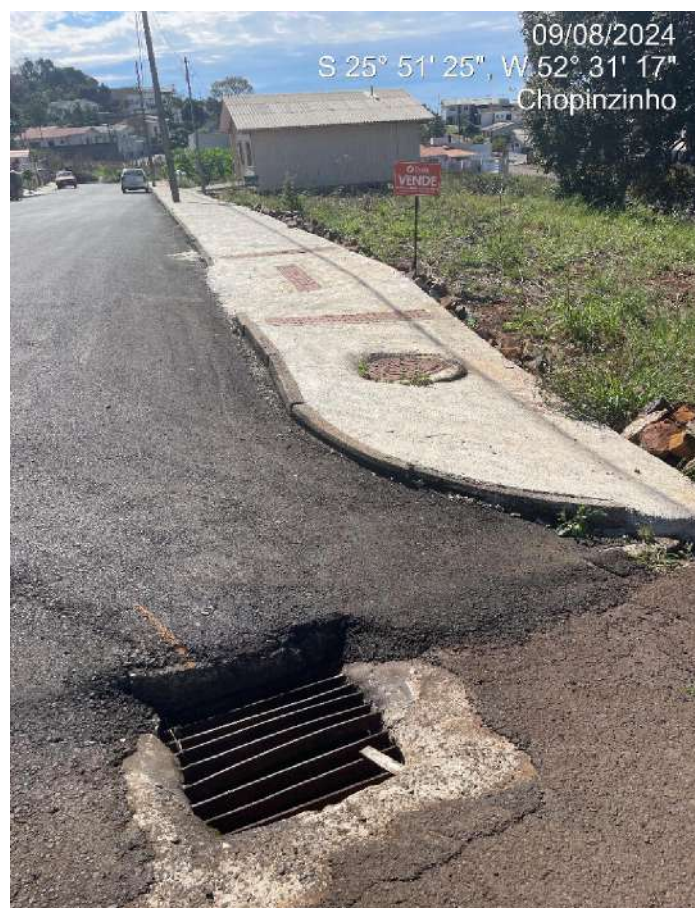
- **1,0 unidade de boca de lobo** a adequar que não foi executada;

Foto 11 – Boca de Lobo a remover e relocar na Rua José Franklin de Oliveira, não executado.

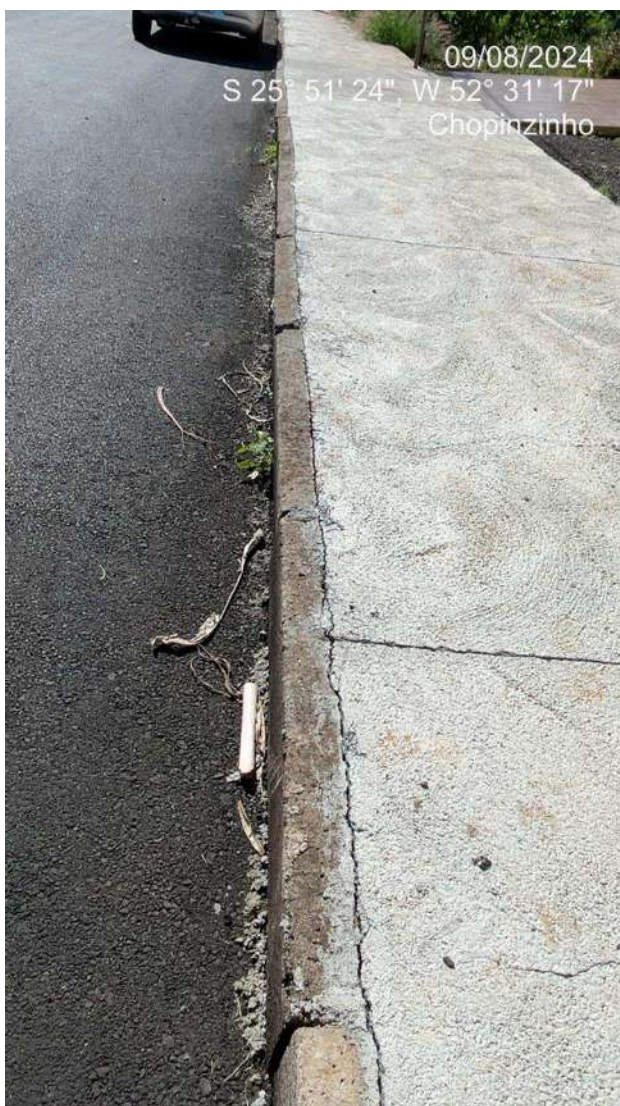
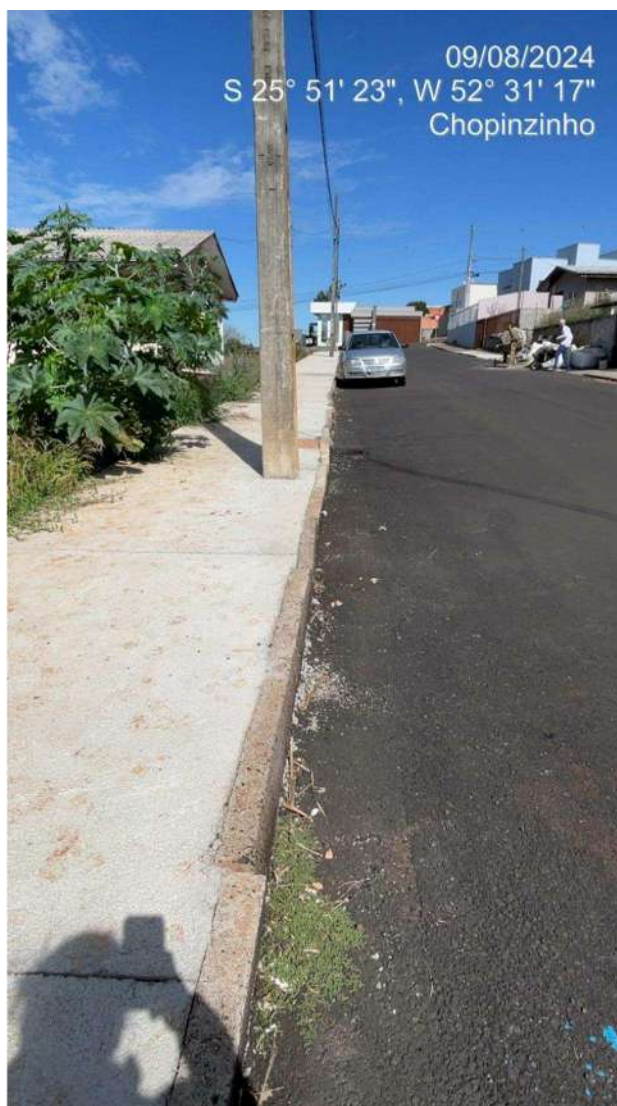
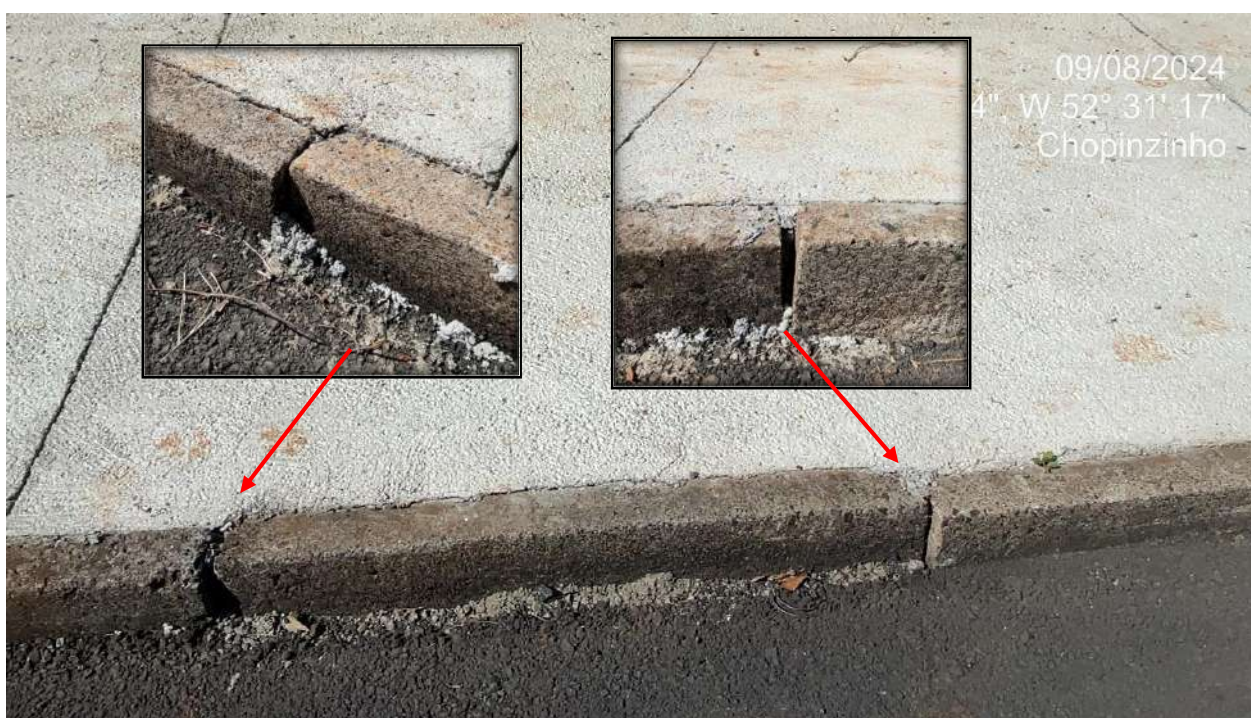
Foto 12 – Meio-fios da Rua José Franklin de Olivera desalinhados e com baixa qualidade executiva.

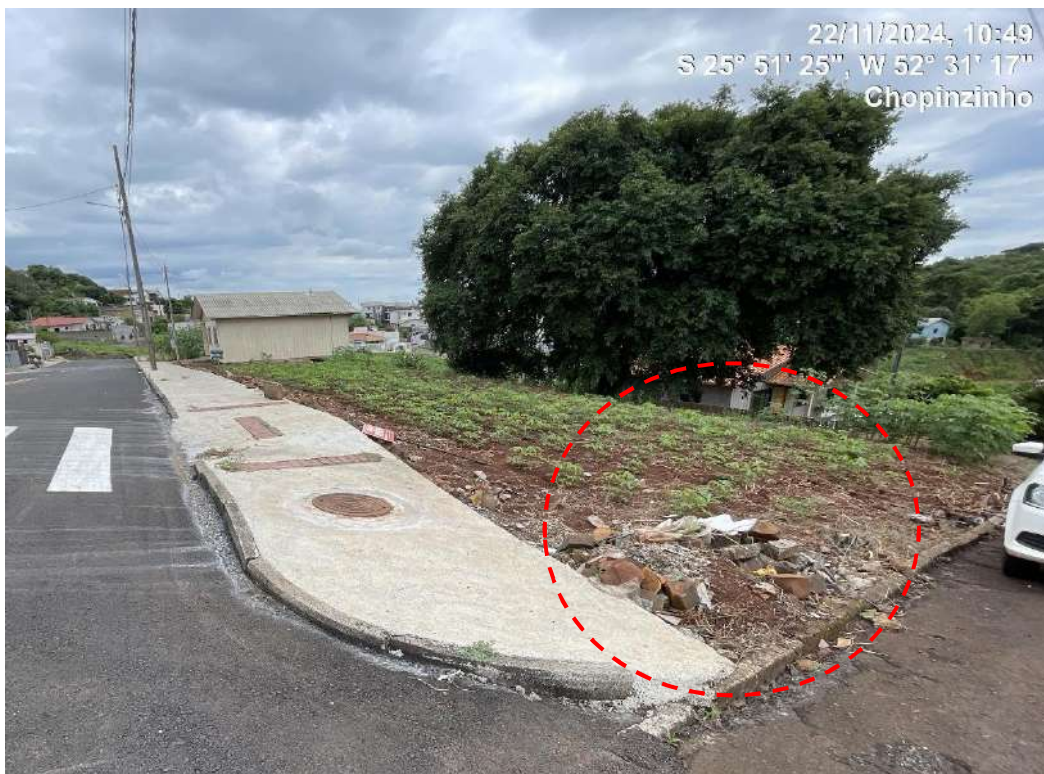
Foto 13 - Continuidade da calçada em concretos, R. José Franklin de Oliveira esq. c/ R. Abdan Céspedes.

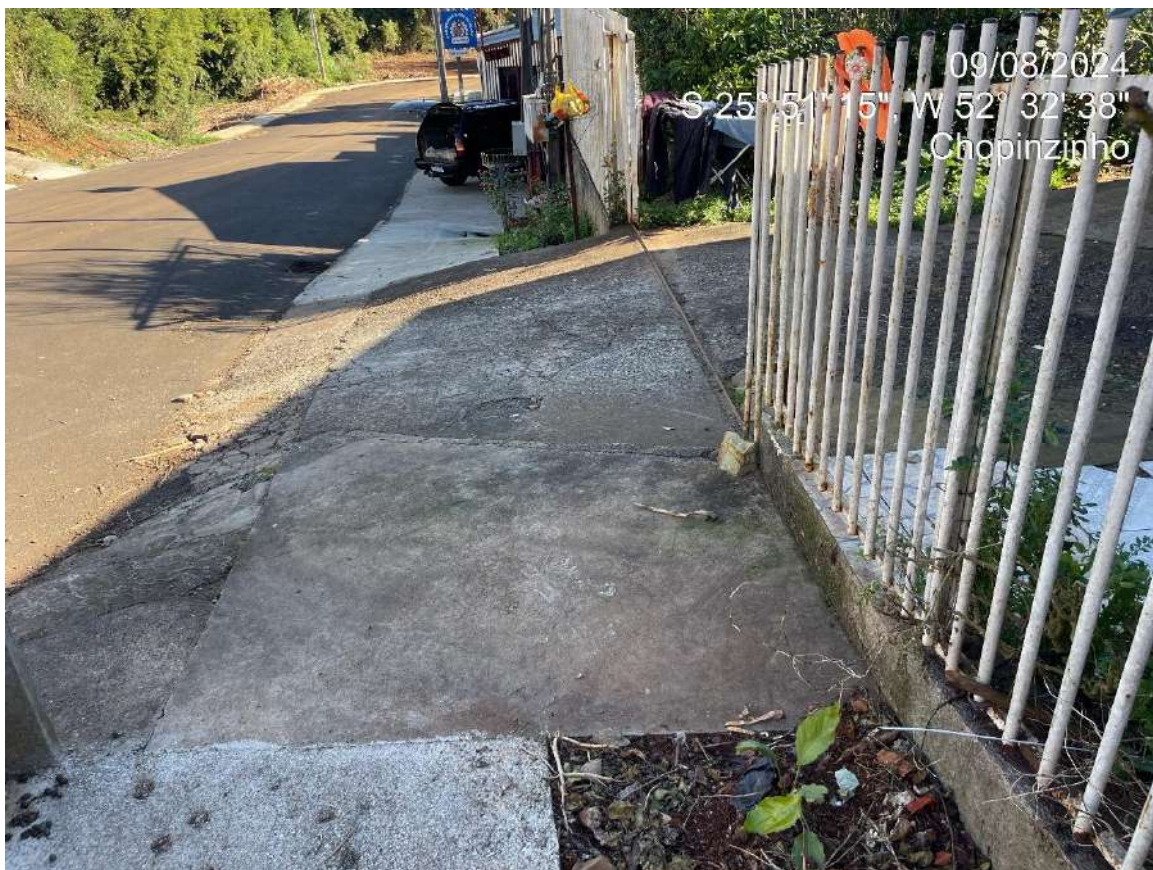
Foto 14- Entrada de veículo na Rua Armin Matte, não executada.

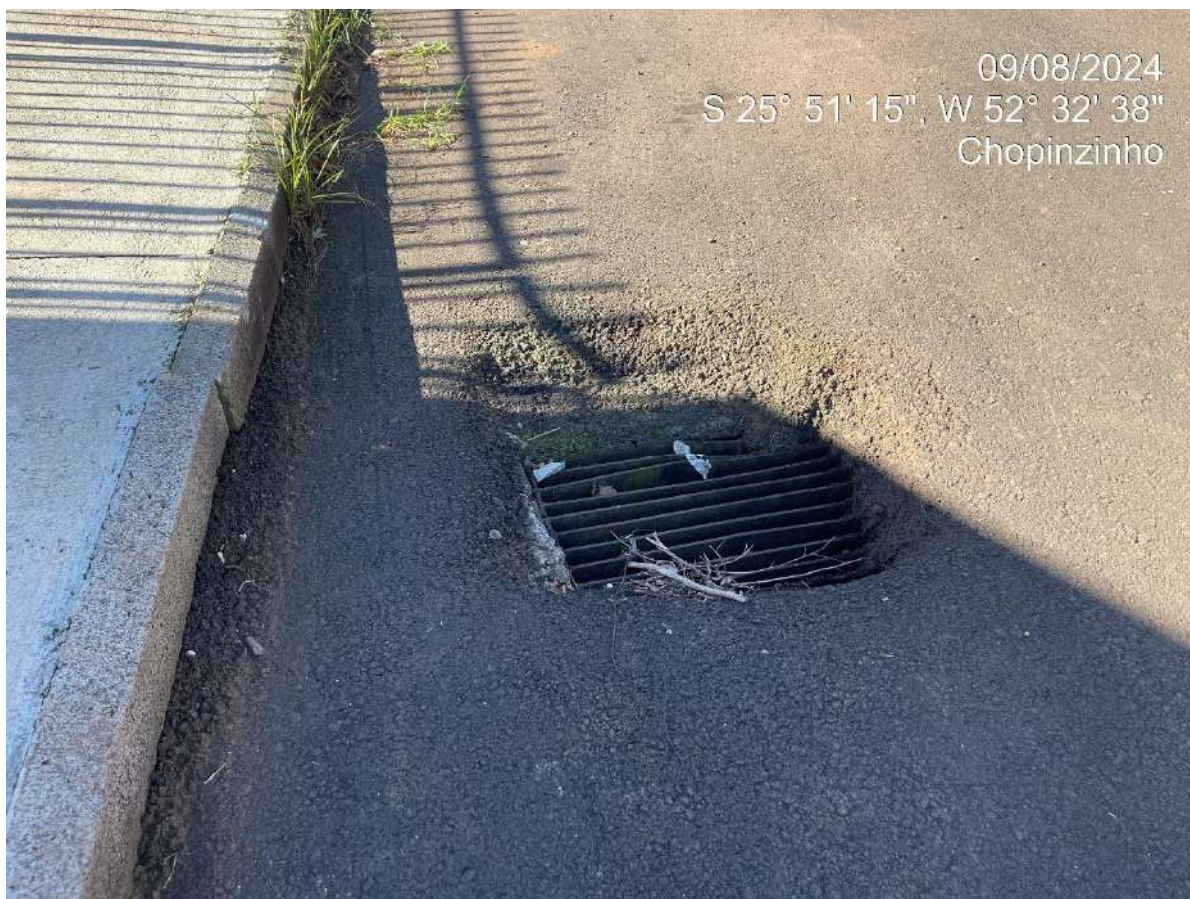
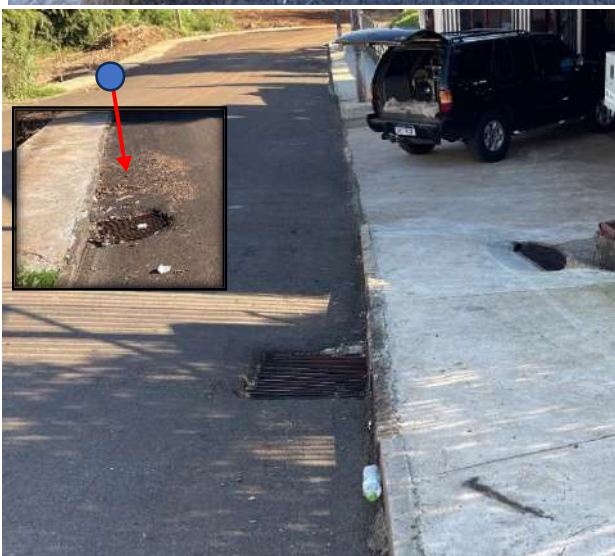
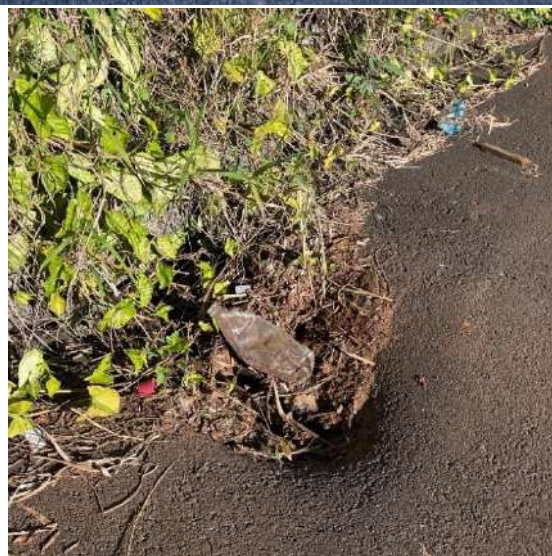
**Foto 15 – Bocas de Lobo da Rua Armin Matte a ser refeitas/relocadas (4 unidades), não executadas.**

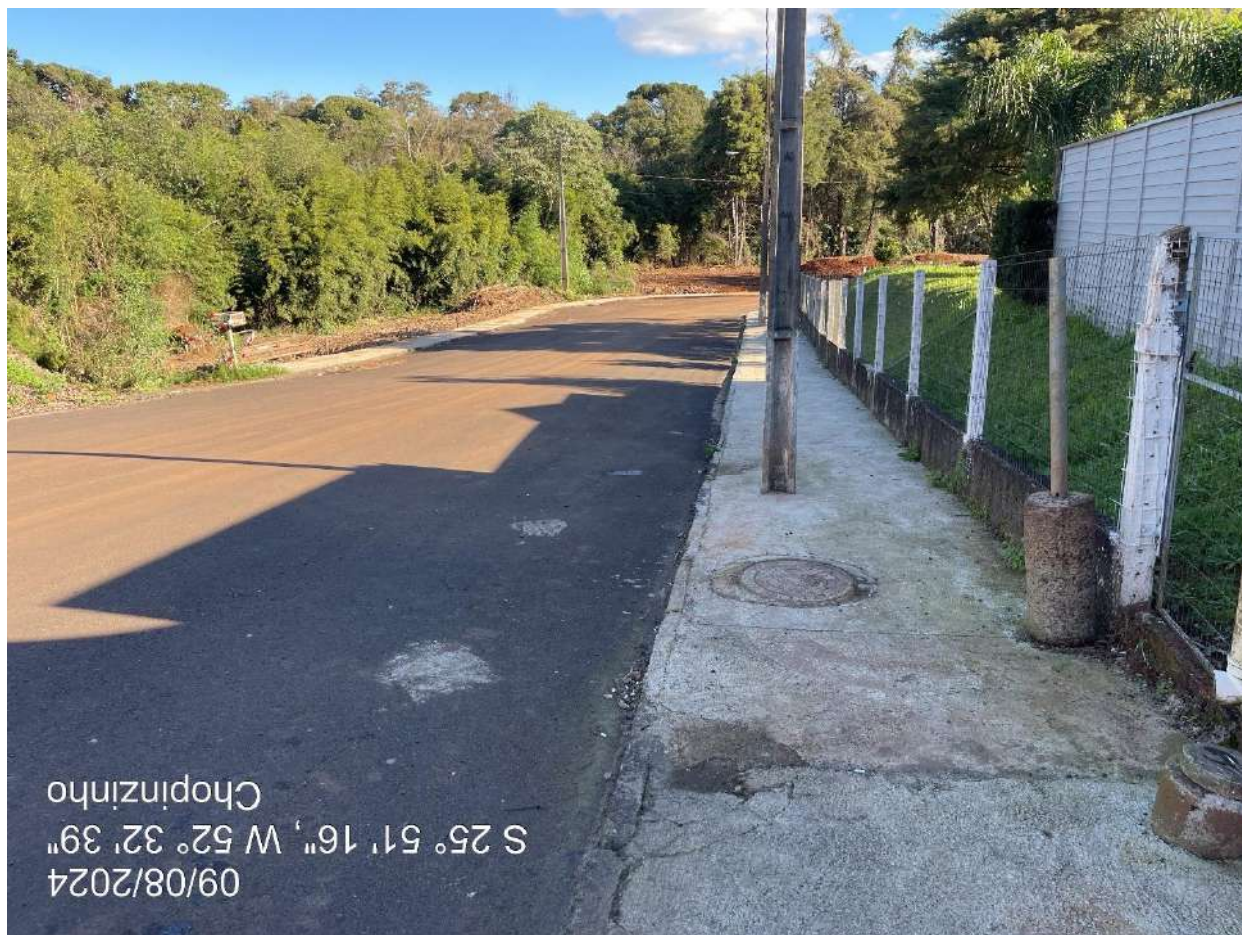
**Foto 16- Calçada em concreto na Rua Armin Matte apresentando baixa qualidade executiva, trincas, ressaltos.**

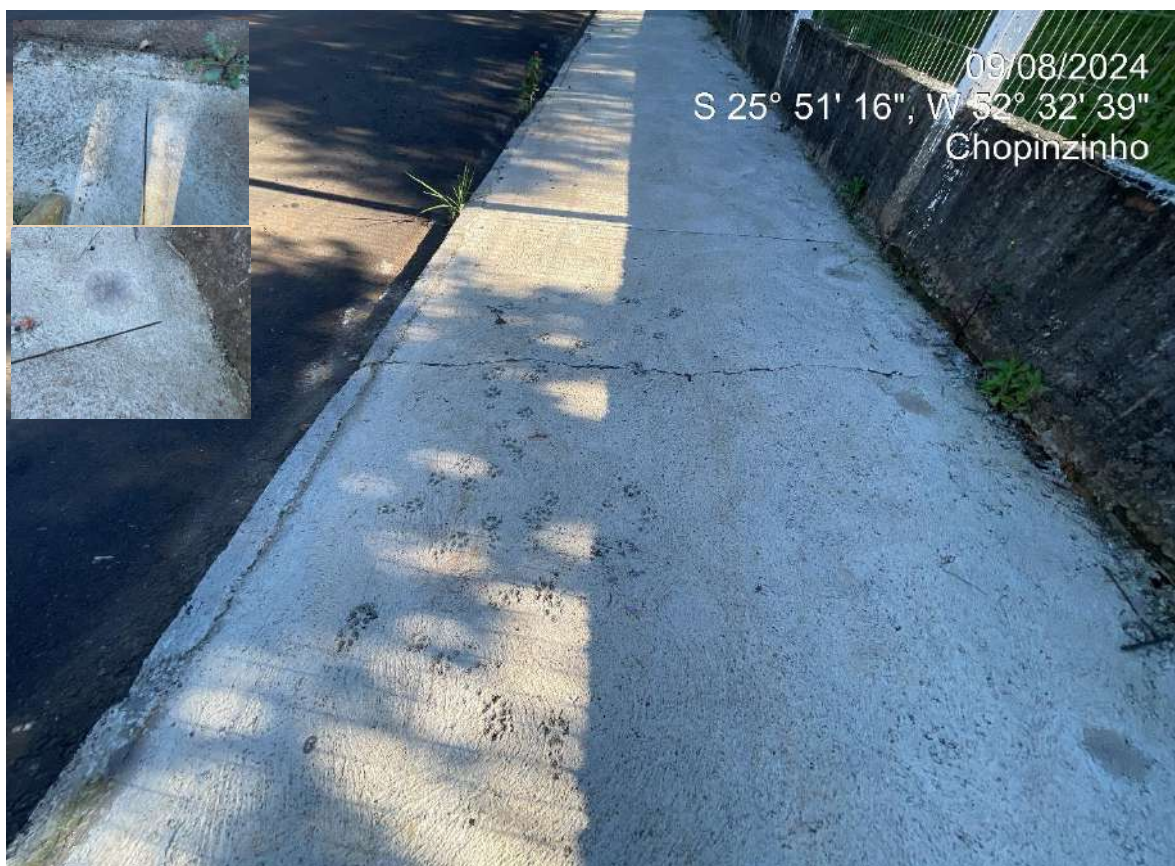
**Foto 17- Calçada em concreto na Rua Armin Matte apresentando baixa qualidade executiva, trincas, ressaltos, juntas inadequadas.**

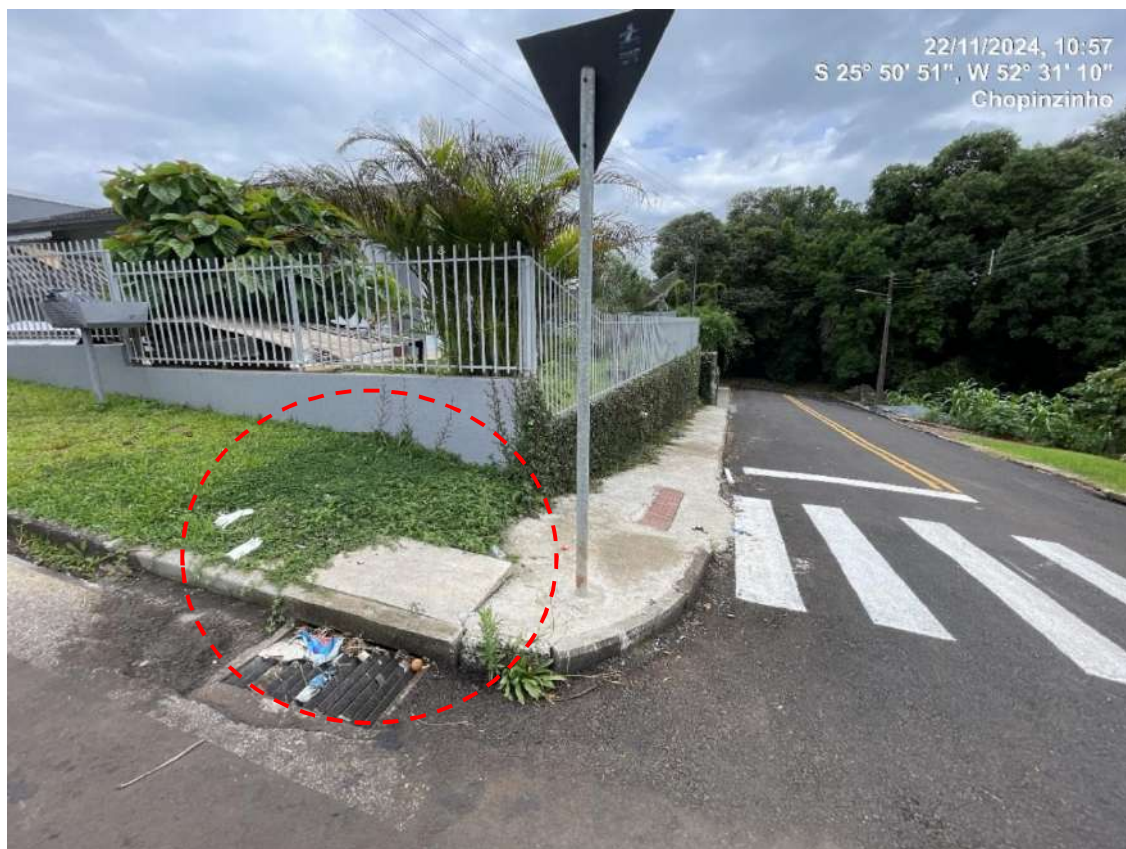
Foto 18 - Continuidade do passeio na Tva. Alferes Joaquim Ferreira, não executada.

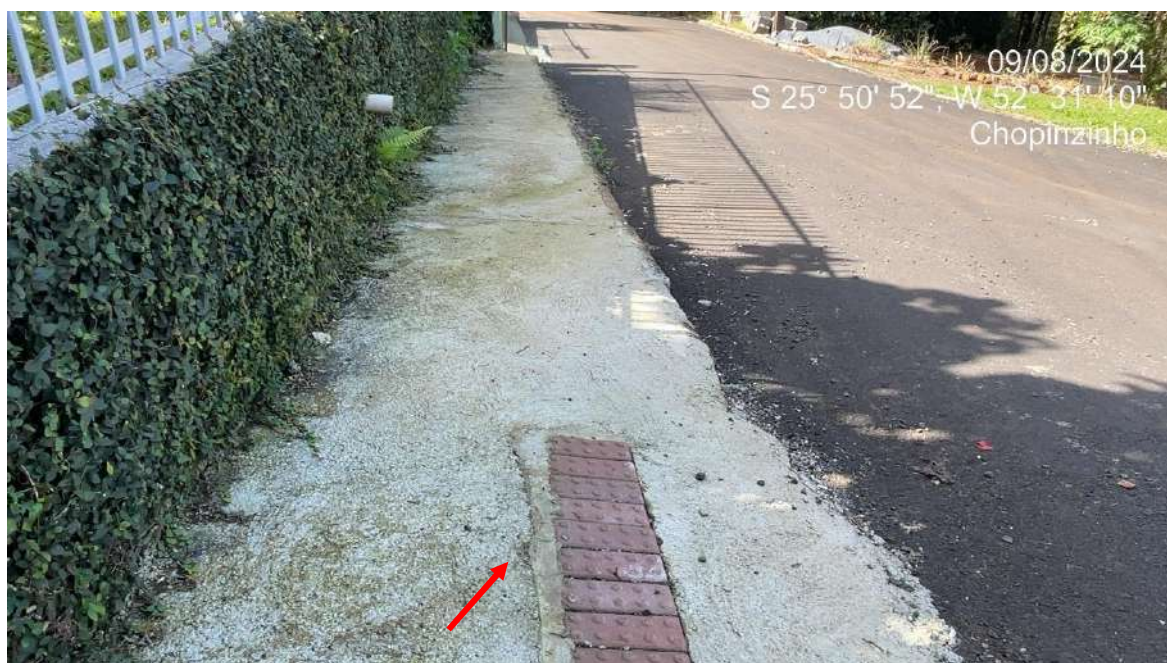
- **0,77m³ do volume de concreto**, referente ao desconto de 20,0% sobre 3,85m³ do volume previsto para execução da calçada, ou seja, glosa-se 0,77m³ devido à baixa qualidade executiva, ficando o quantitativo final com 3,08m³.
- **68,86m. de meio-fio**, de 80,0m. de meio-fio ficando o quantitativo final com 11,14m
  - 66,50 de meio-fio não executados;
  - 2,36m. de meio-fio, referente a 17,5% dos 13,5m. de meio-fio executados,

Foto 19 – Calçada em concreto na Tva. Alferes Joaquim Ferreira com baixa qualidade executiva.

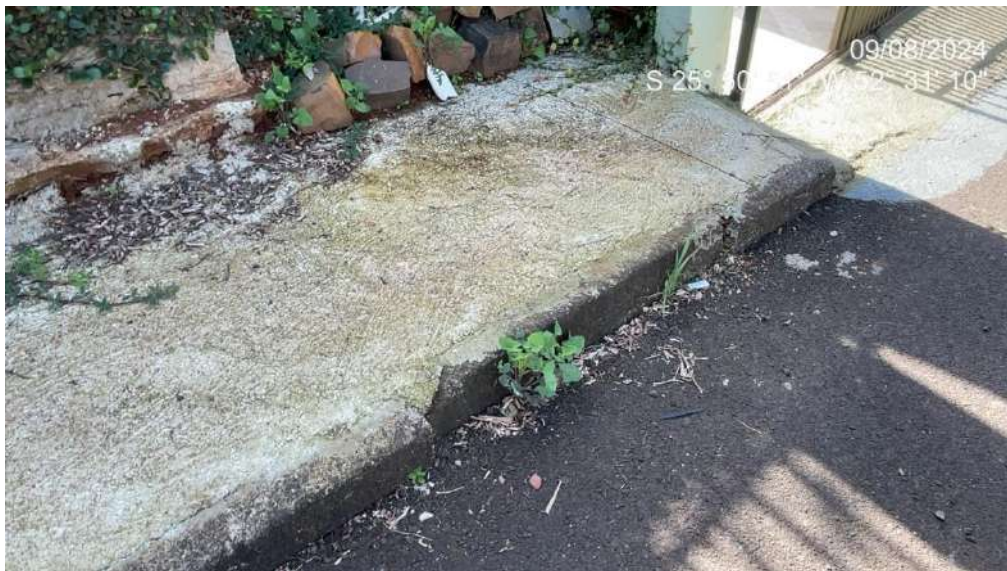
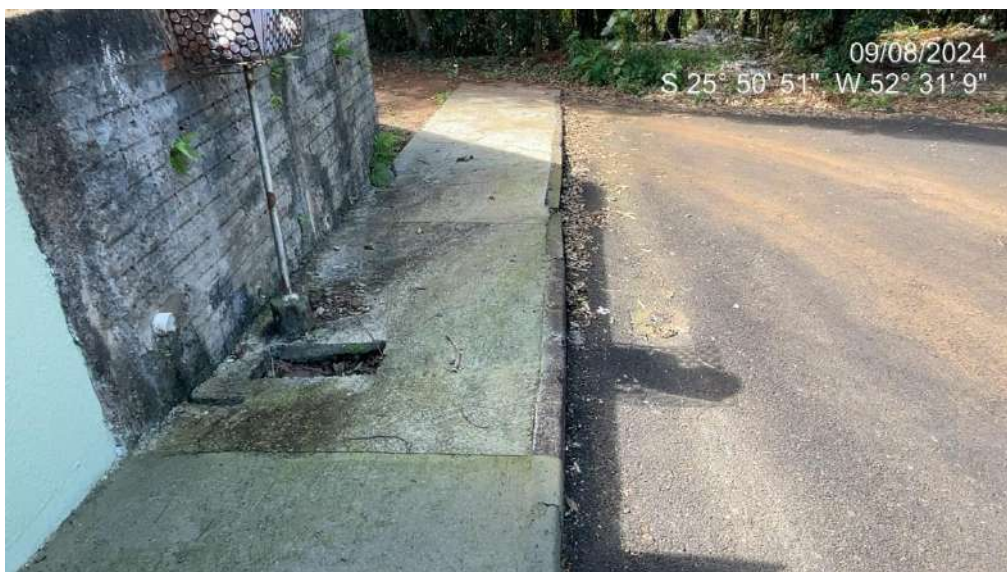
**Foto 20 – Calçada em concreto na Tva. Alferes Joaquim Ferreira com baixa qualidade executiva, meio-fio desalinhado.**
