## CR 934886

### RELATÓRIO DE GLOSAS

### RUA PROF. BRÁULIO SAUER

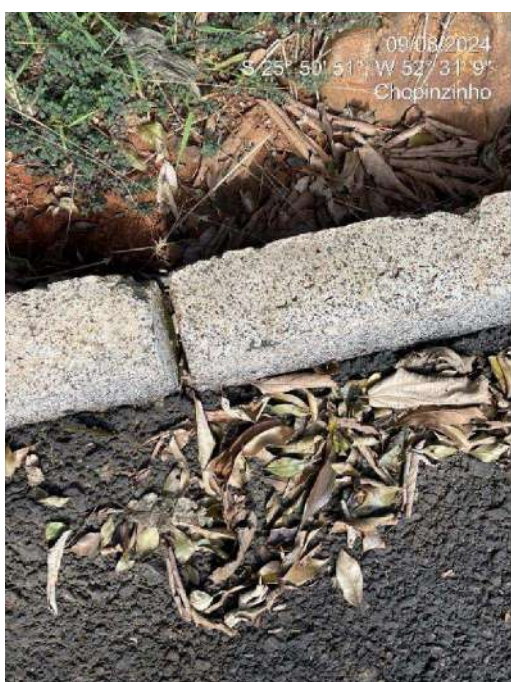
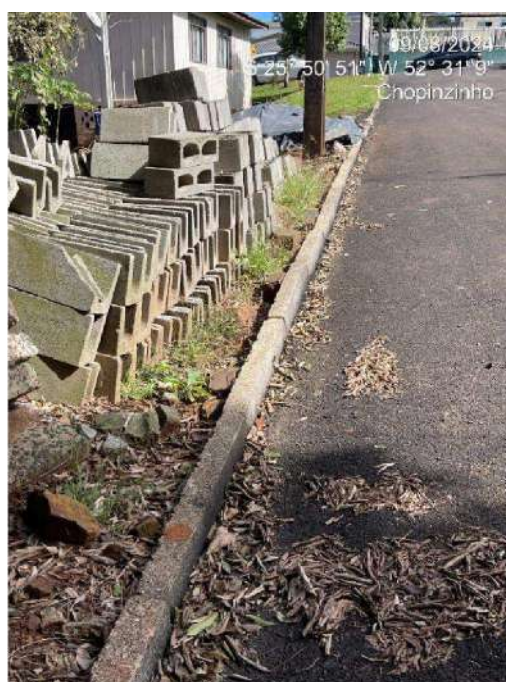
**Figura 21 – Calçada de concreto que deveria ter tido meio-fio substituído. Baixa qualidade de execução.**

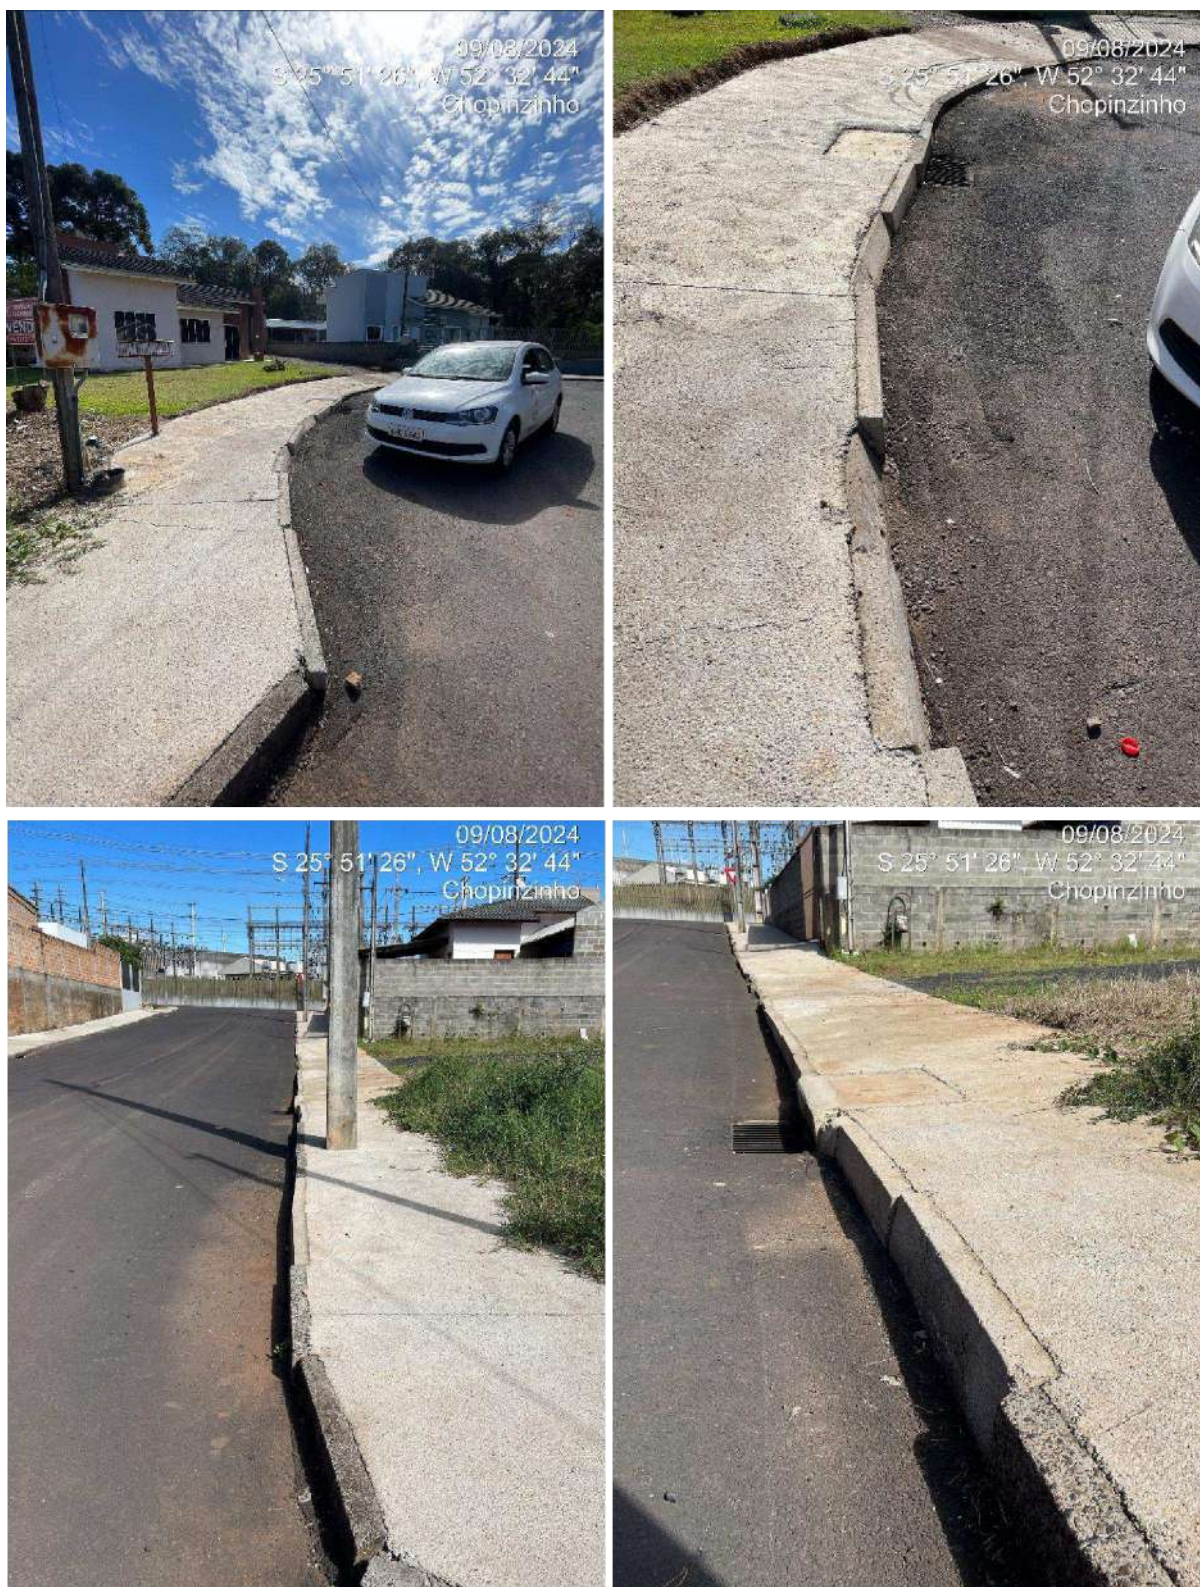
- **0,12m<sup>2</sup>** de 0,36m<sup>2</sup> de placa refletiva, ficando o quantitativo final com **0,24m<sup>3</sup>**
- **4,63m<sup>3</sup>** do volume de concreto previsto para execução da calçada, referente ao desconto de 30,0% sobre 15,43m<sup>3</sup> de concreto devido à baixa qualidade executiva, ficando o quantitativo final com 10,80m<sup>3</sup>.
- 17,5% de 157,0m de meio-fio, ou seja, glosa-se **27,48m.** de meio-fio, ficando o quantitativo final com **129,52m.**

**Figura 22 – Calçadas com baixa qualidade executiva, com trincas, marcas, desnível entre tampa da drenagem, frestas entre peças de meio-fio, acabamento ruim; Meio-fio de baixa qualidade e com peças de dosagem diferente não mantendo um padrão.**

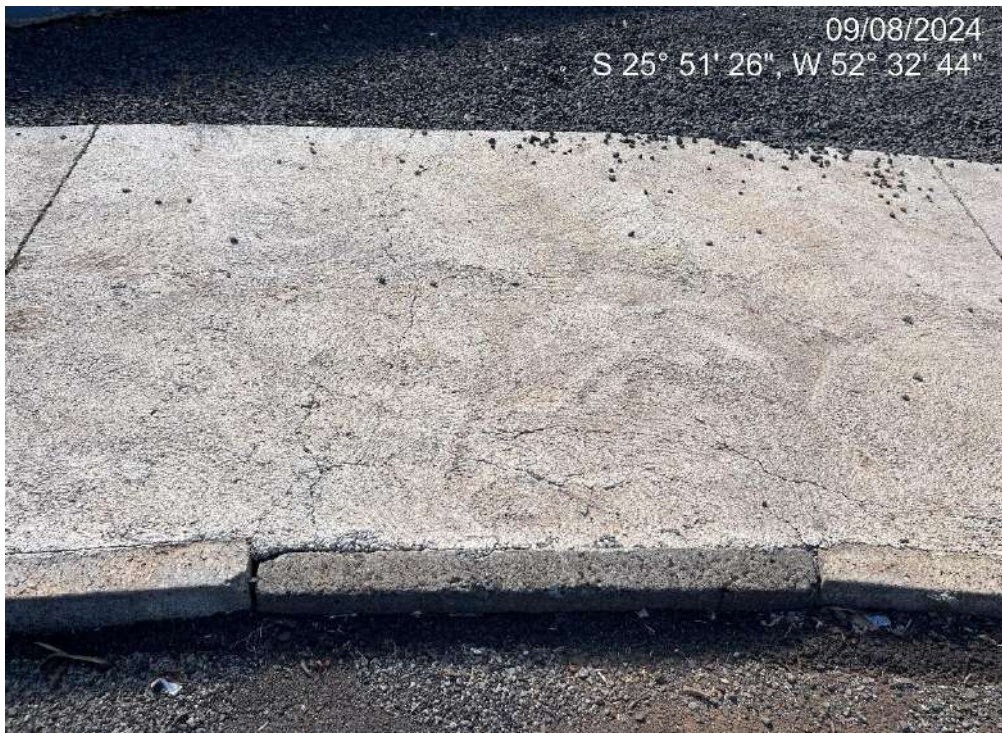
**Figura 23 – Meios-fios com especificações diferentes; Calçada com trincas e acabamento de baixa qualidade;**

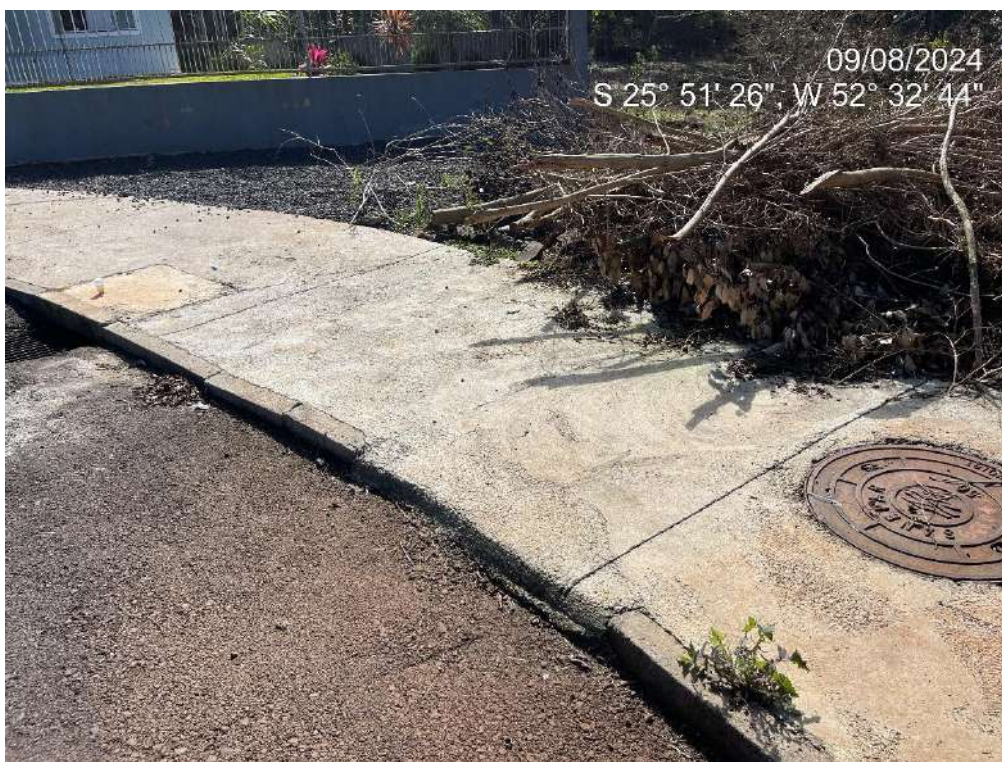
**Figura 24 – Meio-fio executado com concreto da calçada; calçada com acabamento de baixa qualidade; meios-fios desalinhados.**

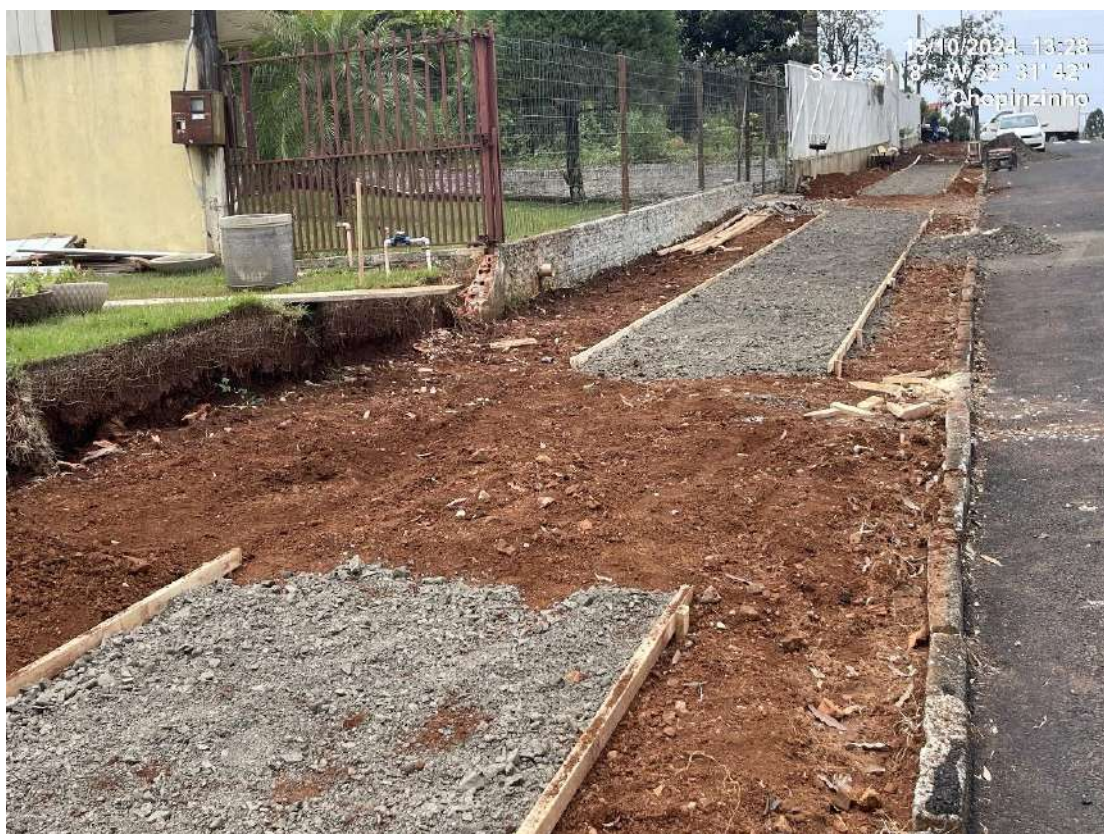
- **45,0m.** de meio-fio não executados ficando o **quantitativo final zerado.**

**Figura 25 – Na R. Miguel Procópio Kurpel havia previsão de substituição do Meio-fio existente, entretanto como neste caso o concreto ficaria afastado do mesmo e como o pavimento já havia sido executado sem a troca de meio-fio, glosou-se da planilha orçamentária.**

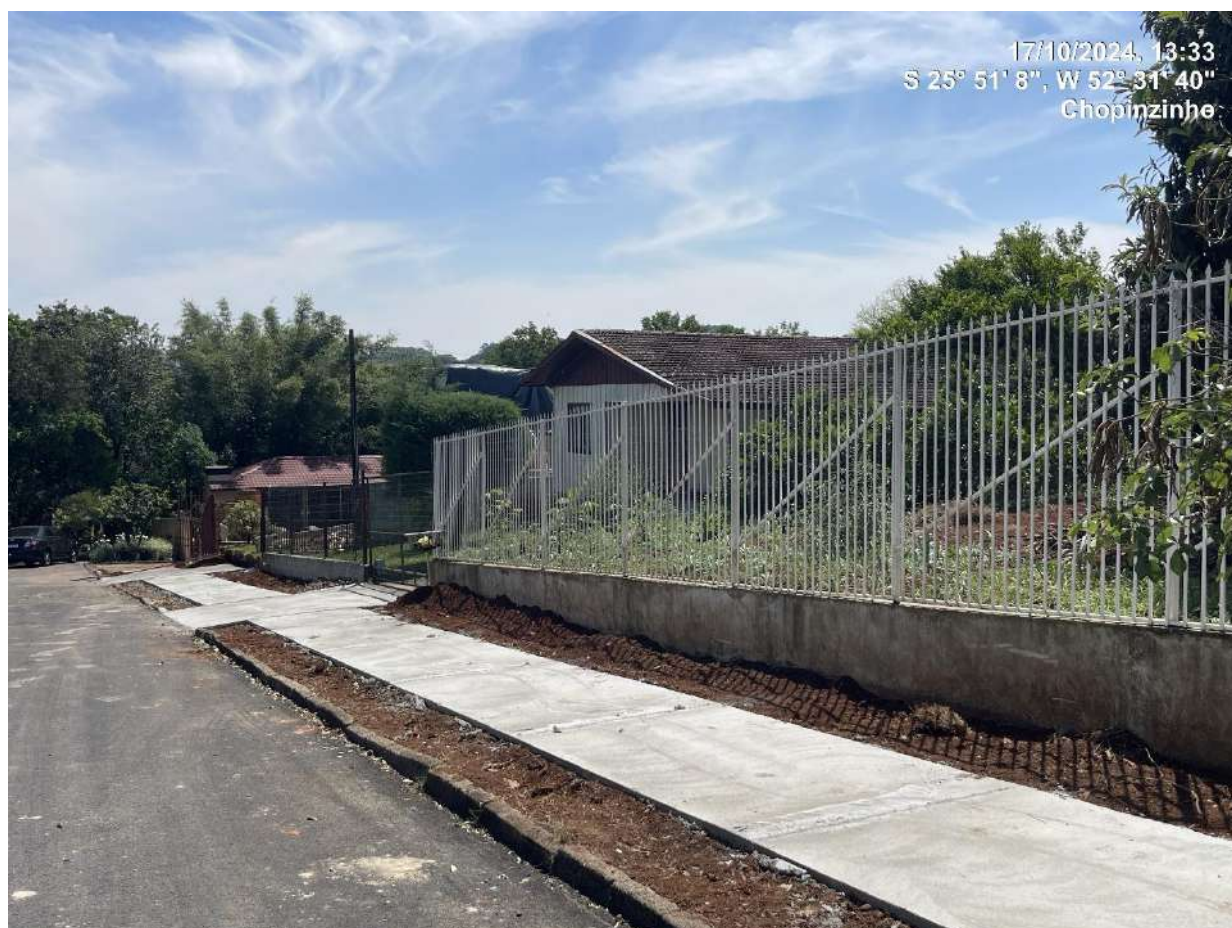
**Figura 26 – Calçada de concreto executada na R. Miguel Procópio Kurpel**

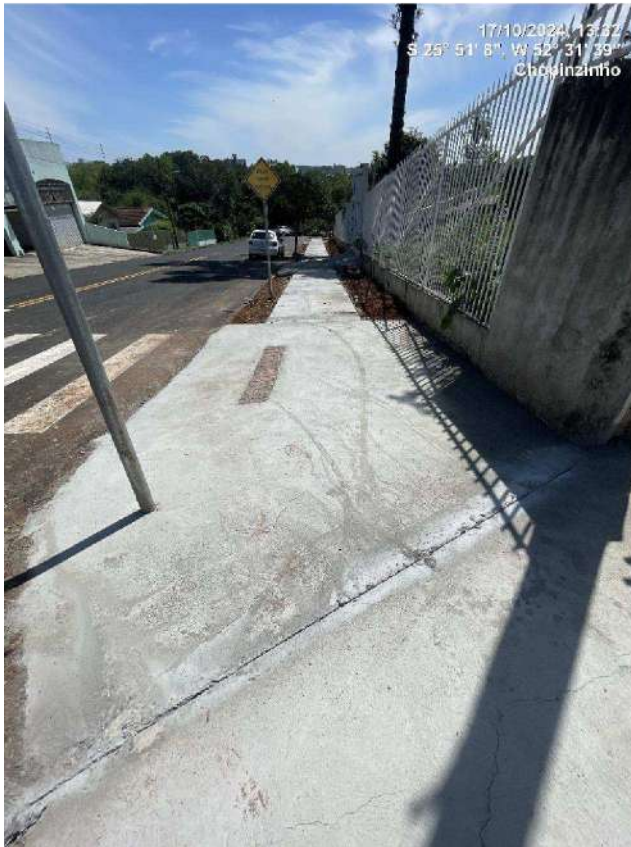
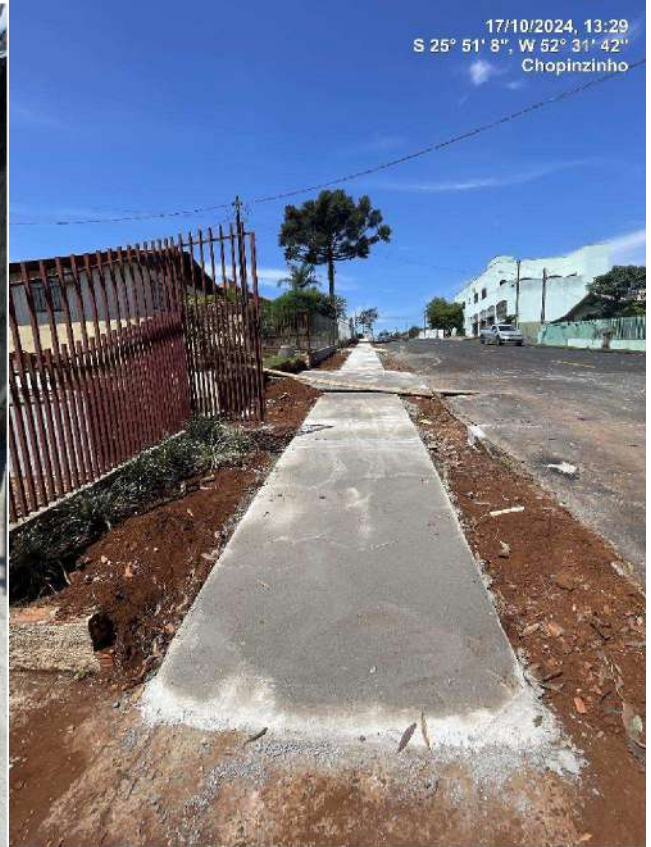
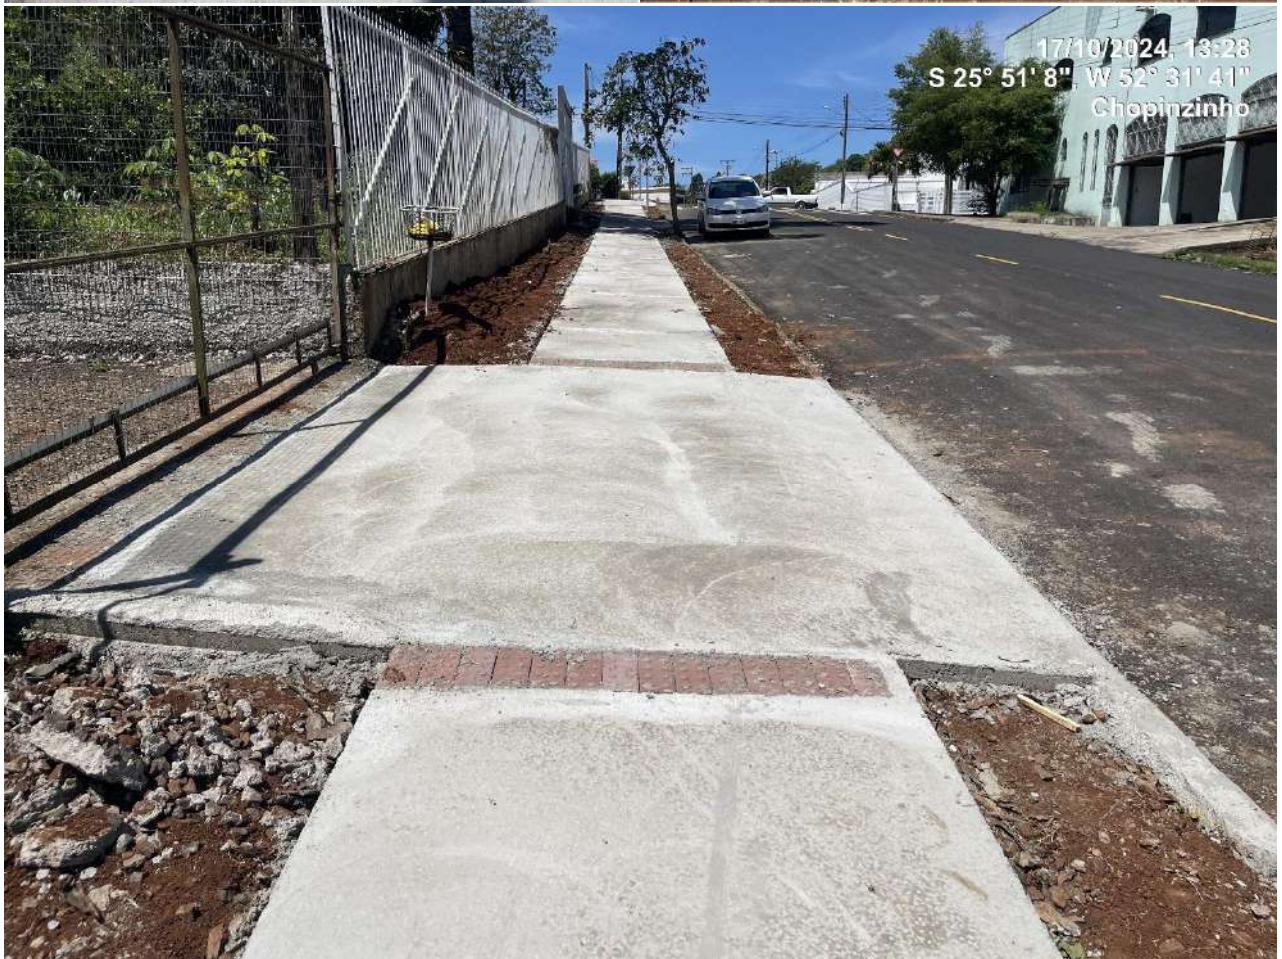
**Figura 27 – Calçada de concreto executada na R. Miguel Procópio Kurpel**

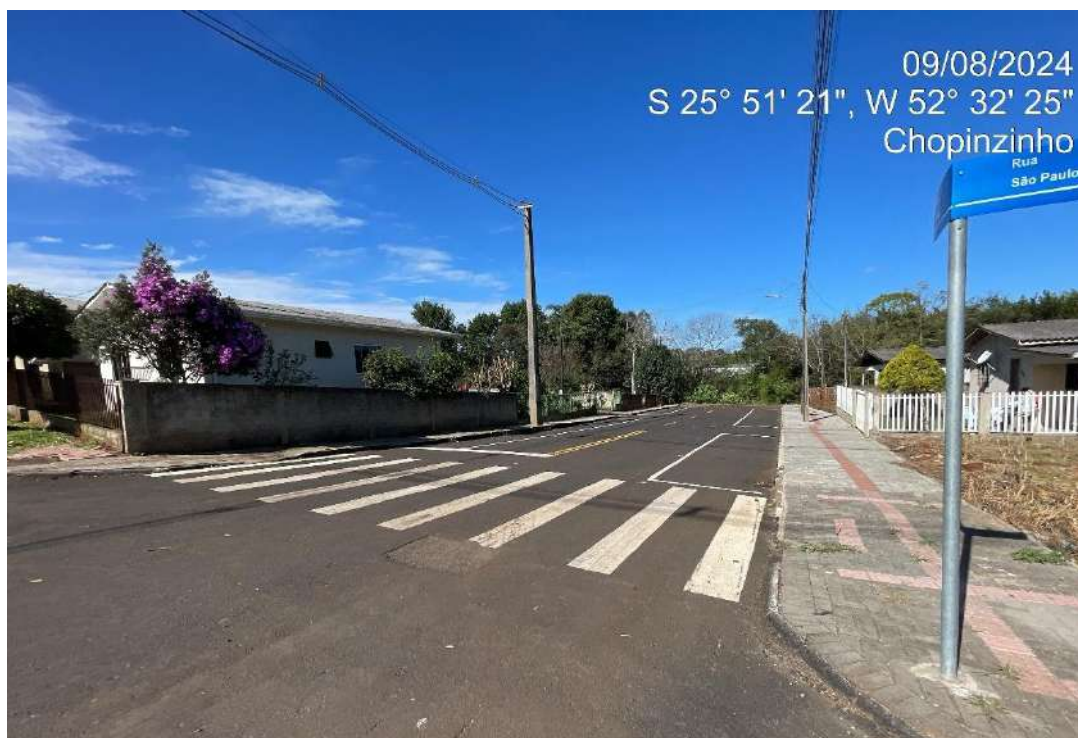
- 15,54m<sup>3</sup> de piso intertravado, referente ao desconto de 15,0% sobre 103,57m<sup>2</sup> de piso intertravado cor natural 6,0m. previsto para execução da calçada, devido à baixa qualidade executiva, ficando o quantitativo final com **88,03m<sup>2</sup>.**
- **83,0m.** de meio-fio não executados ficando o **quantitativo final zerado.**

**Figura 28 – Na R. Paraná não foram instalados meio-fios novos e as calçadas apresentaram baixa qualidade executiva;**

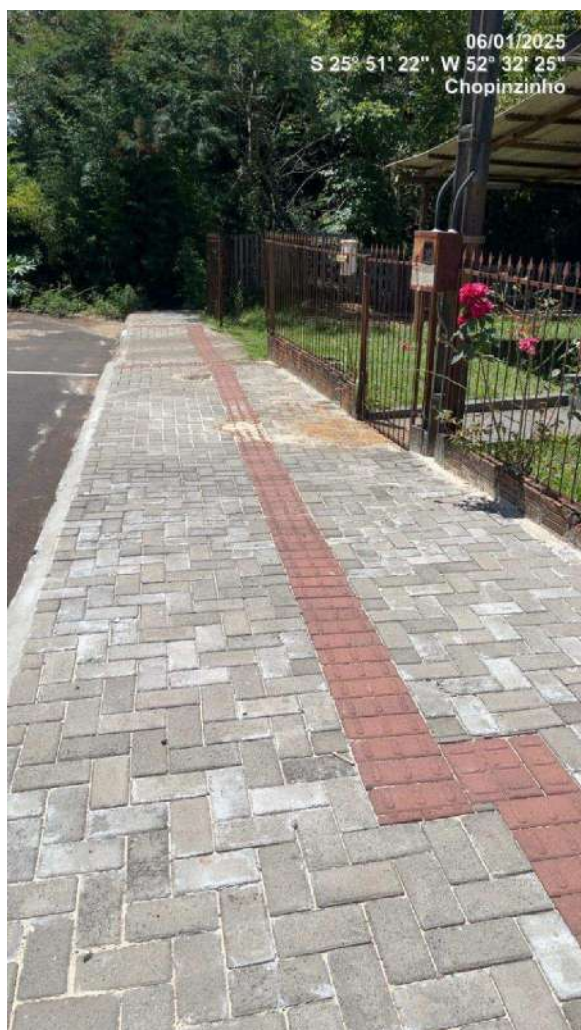
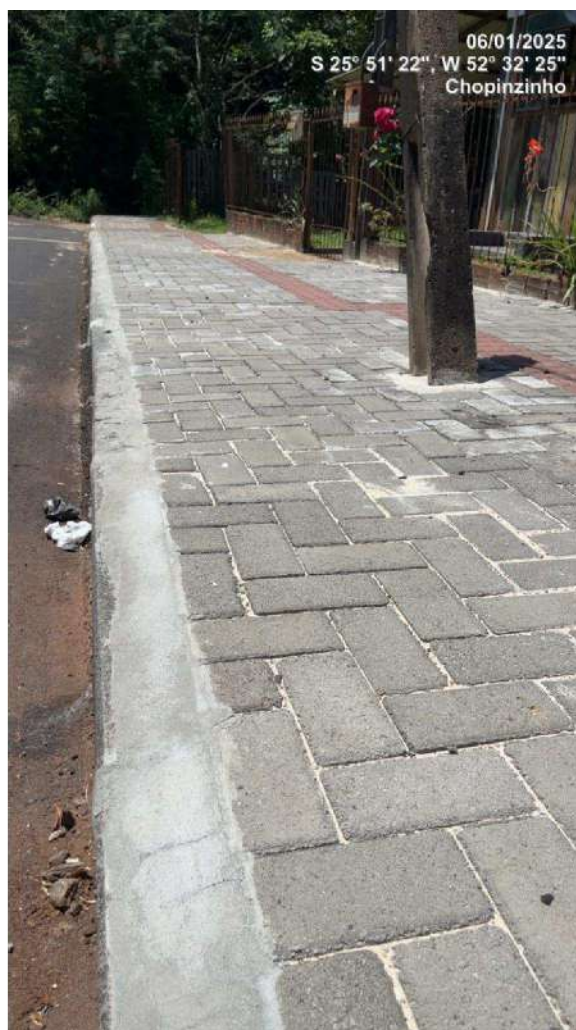
**Figura 29 – Calçadas em piso intertravado na R. Paraná apresentaram baixa qualidade executiva; Contratada fez ajustes no acabamento do meio fio e melhorou o travamento das peças.**

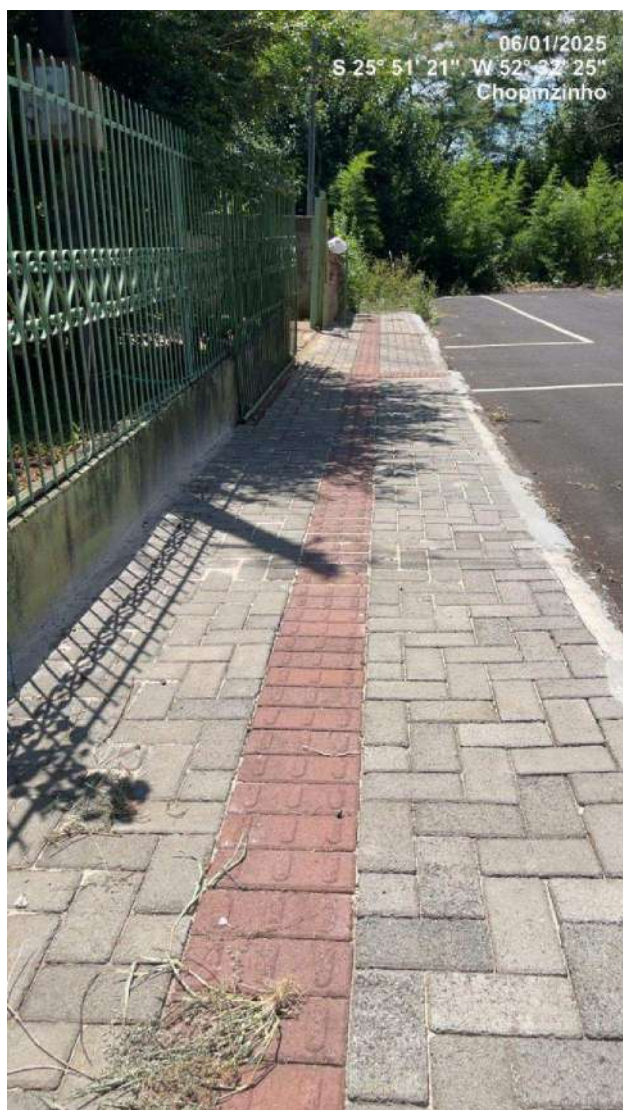
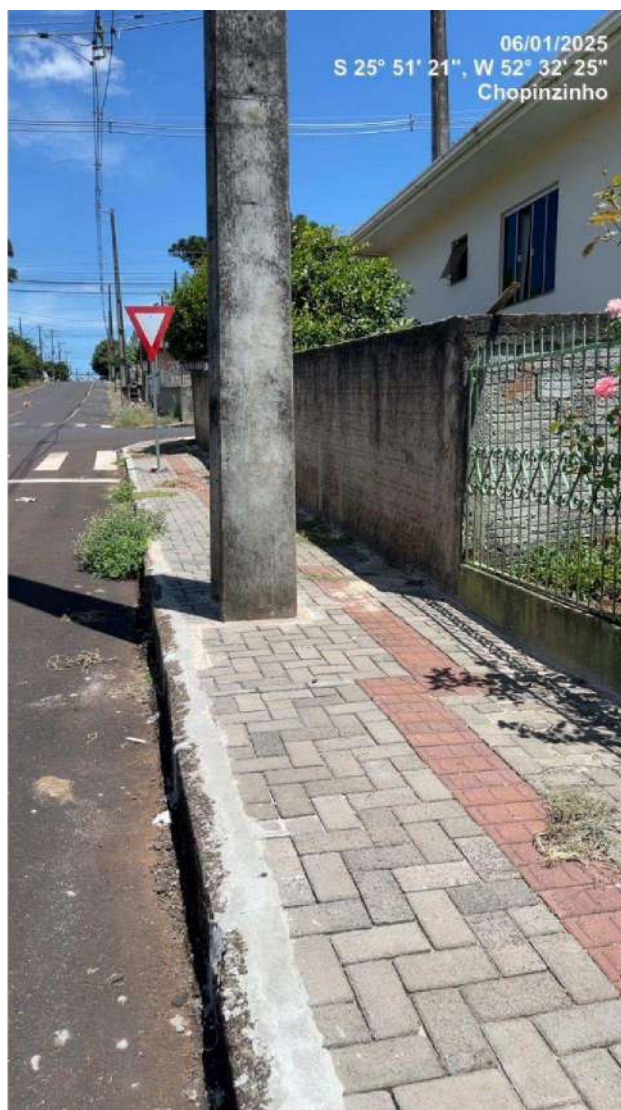
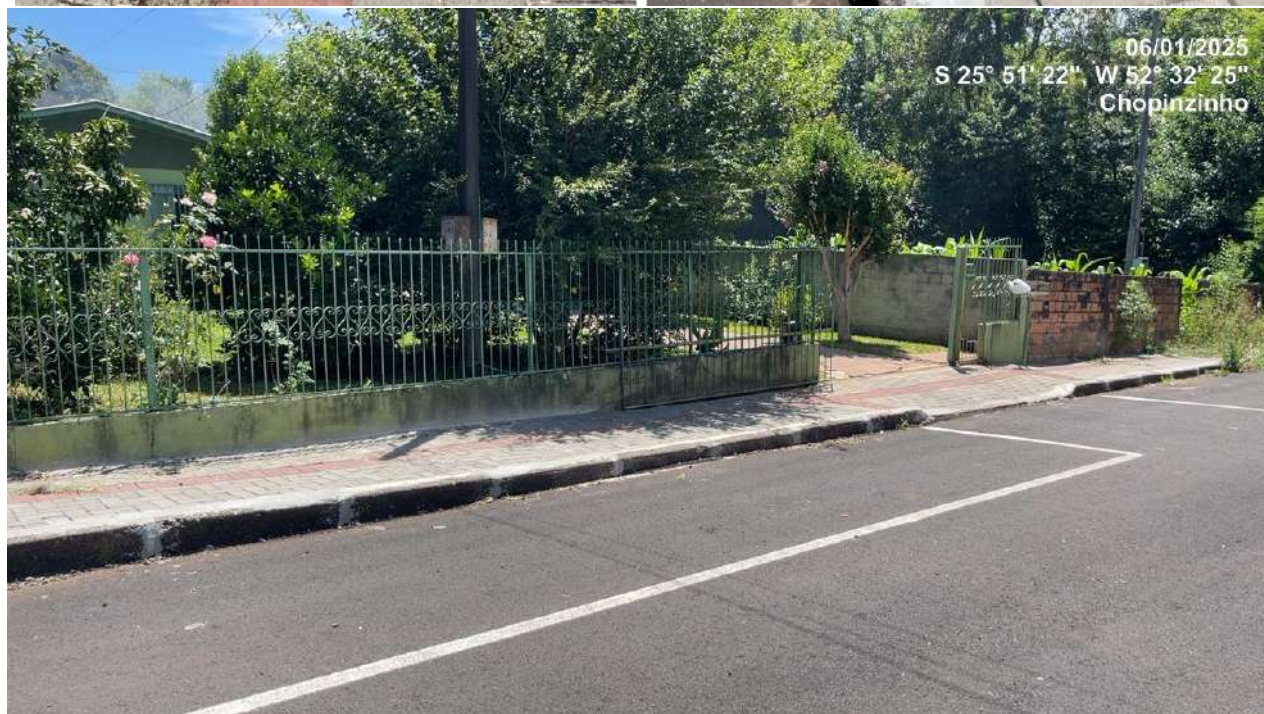
**Figura 30 – Na R. Paraná não foram instalados meio-fios novos e as calçadas apresentaram baixa qualidade executiva;**

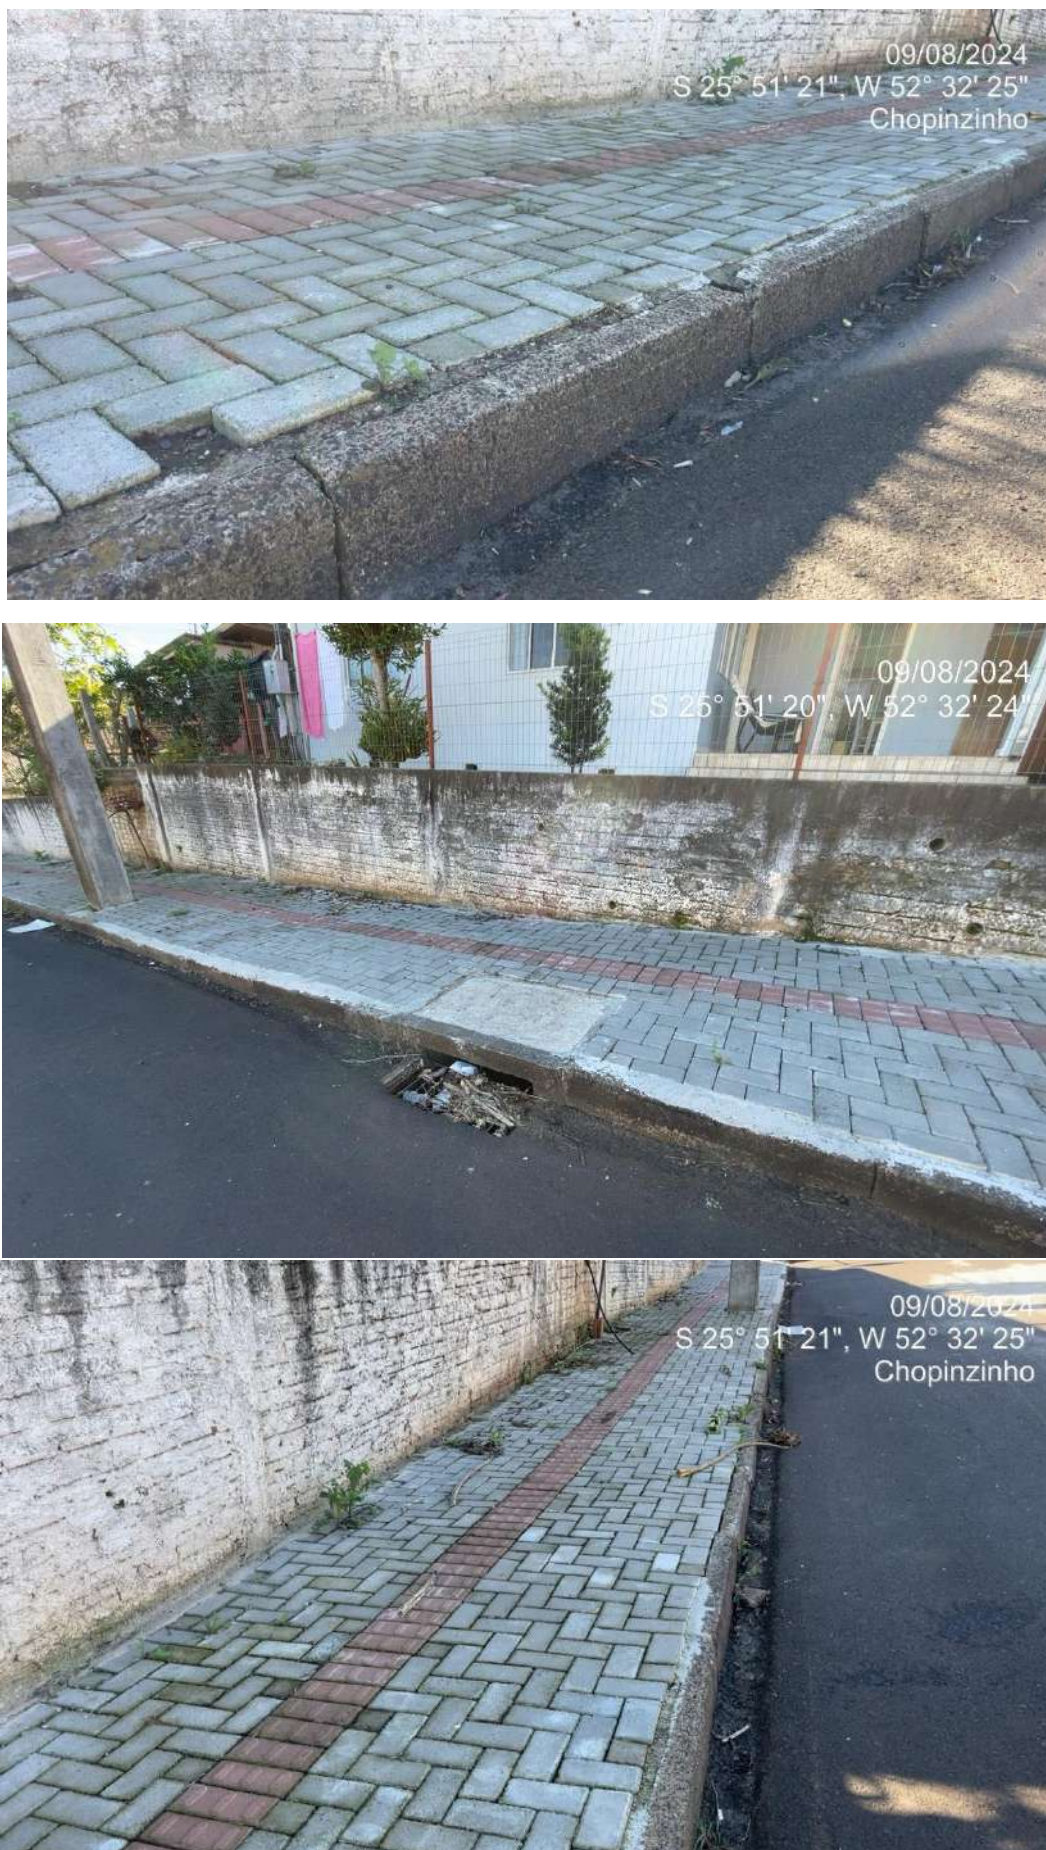
- **20,89m<sup>2</sup> de piso intertravado**, referente a 15,0% sobre 139,26m<sup>2</sup> de piso intertravado cor natural 6,0cm. previsto para execução da calçada, devido à baixa qualidade executiva, ficando o quantitativo final com 118,37m<sup>2</sup>.
- **30,0m de meio-fio**, de 40,0m., restando 10,0m. (OBS: a maior parte foi apenas realinhado)

Figura 31 – Na R. São Paulo as calçadas executadas em piso intertravado apresentaram baixa qualidade executiva;

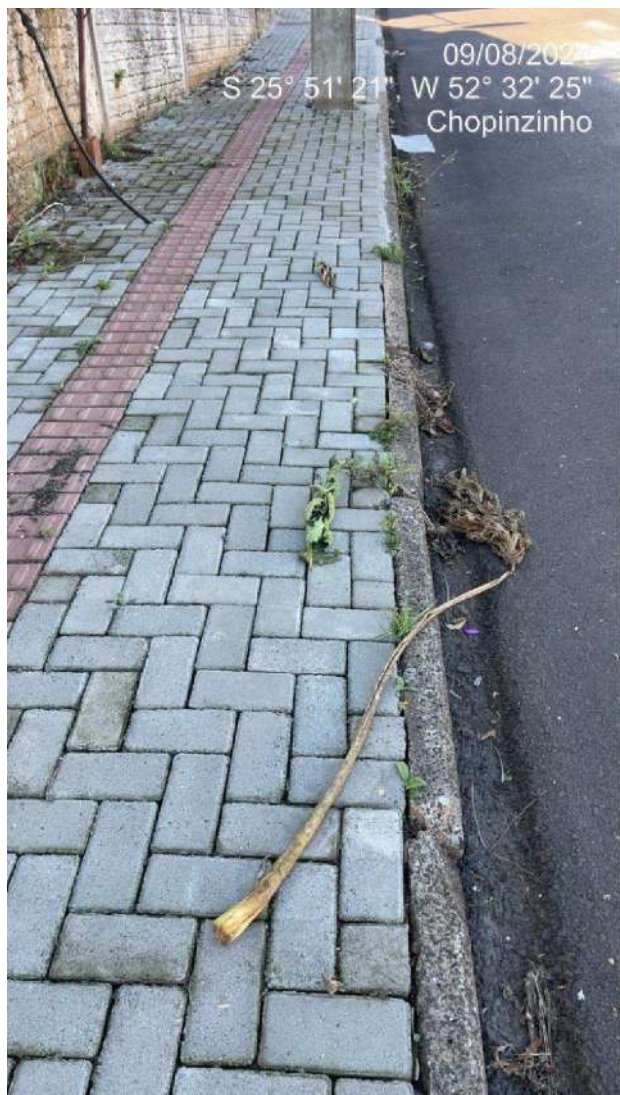
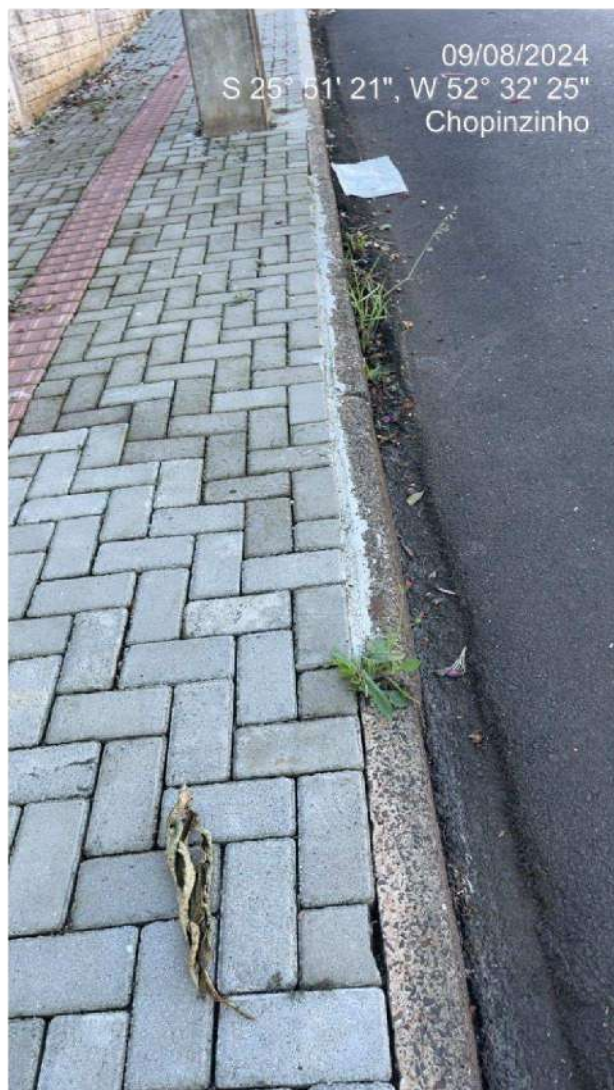
**Figura 32 – Na R. São Paulo as calçadas executadas em piso intertravado apresentaram baixa qualidade executiva; (acabamento ruim, tátil com aplicação incorreta em alguns pontos, não execução de uma parte)**

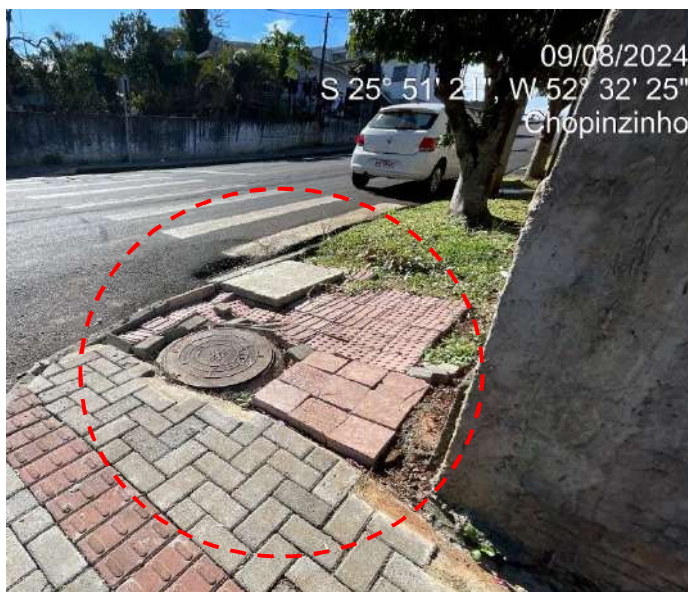
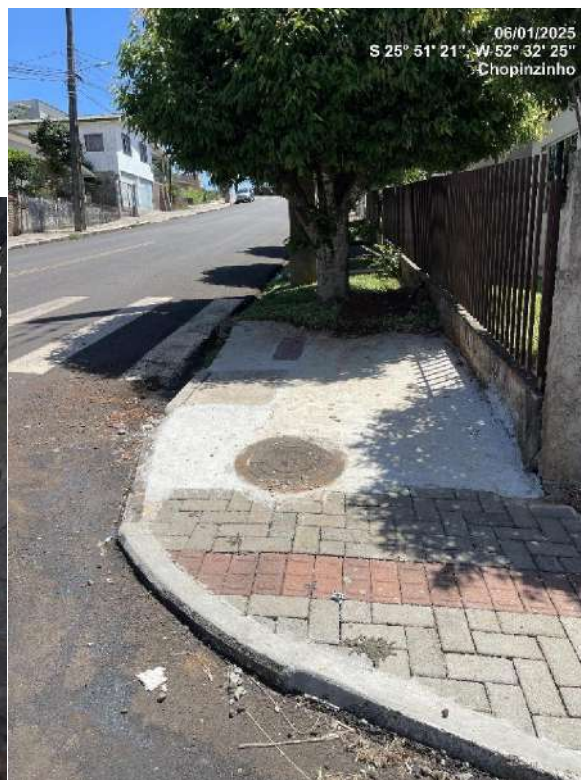
**Figura 33 – Rampa em concreto não executada até 09/08 na Rua São Paulo; Finalizada em 06/01/25.**

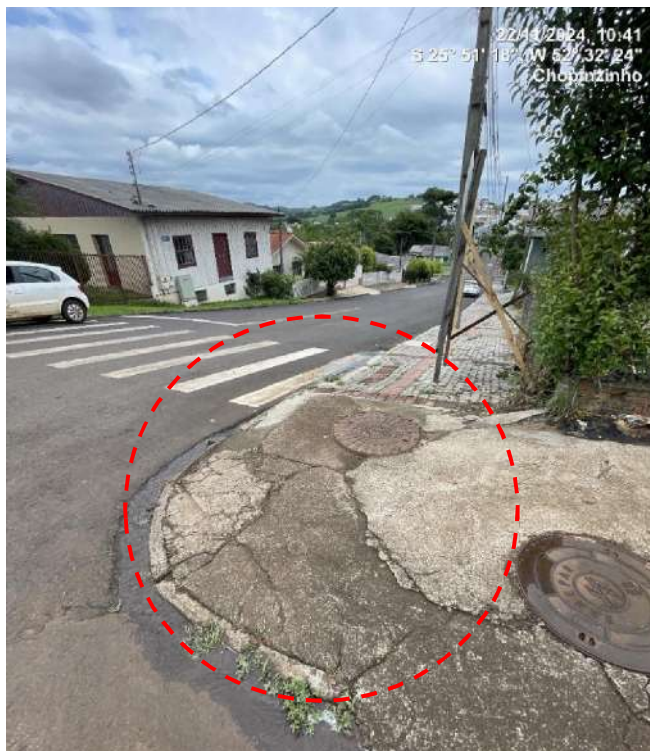
Figura 34 – Continuidade da calçada não executadas na Rua São Paulo;

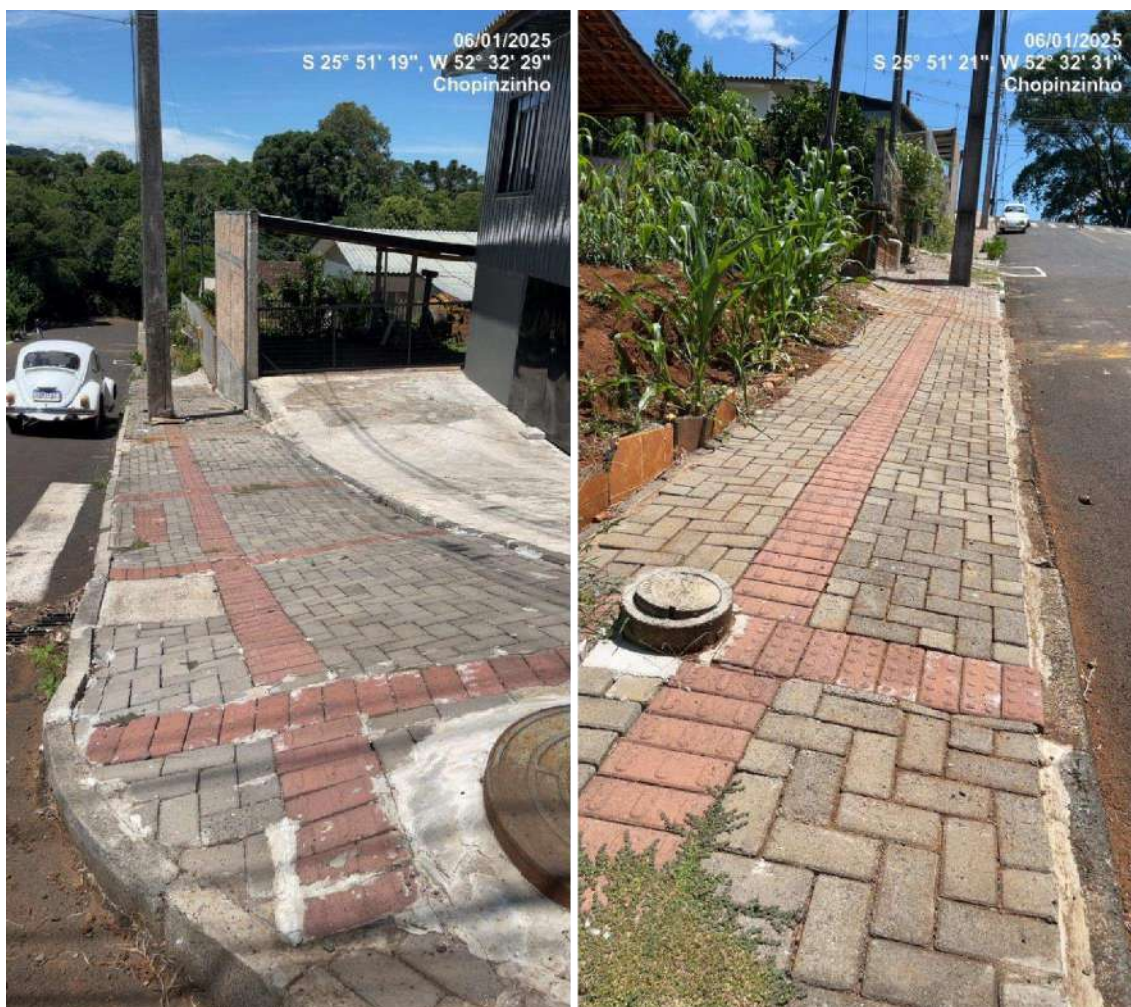
- 22,67m<sup>2</sup> de piso intertravado, referente ao desconto de 15,0% sobre 151,19m<sup>2</sup> de piso intertravado cor natural 6,0cm. previsto para execução da calçada, devido à baixa qualidade executiva, ficando o quantitativo final com **128,52m<sup>2</sup>.**

Figura 35 – Calçadas em piso intertravado na R. Brasília – Trecho 03 apresentaram baixa qualidade executiva;

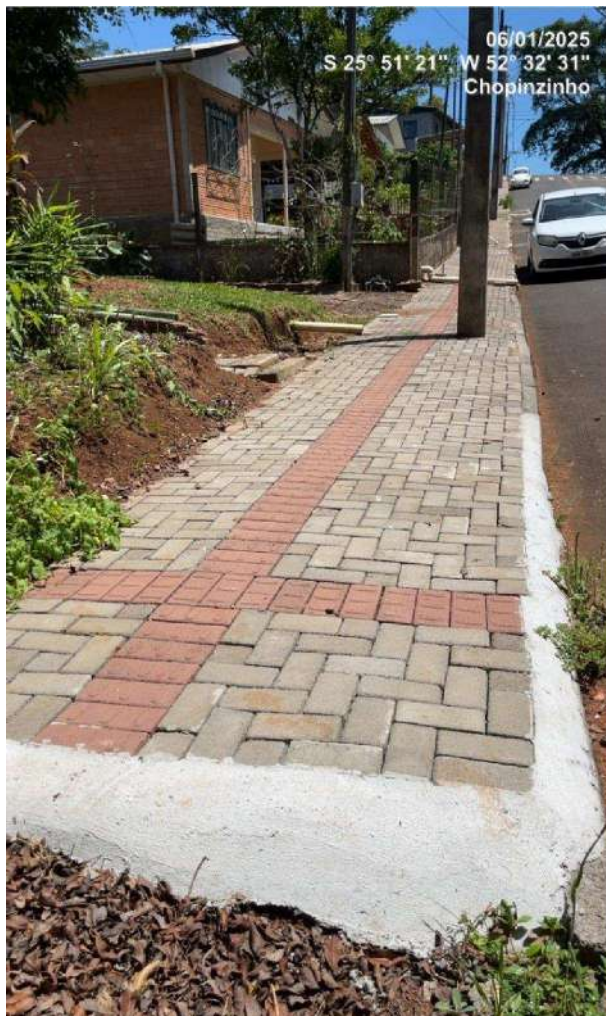
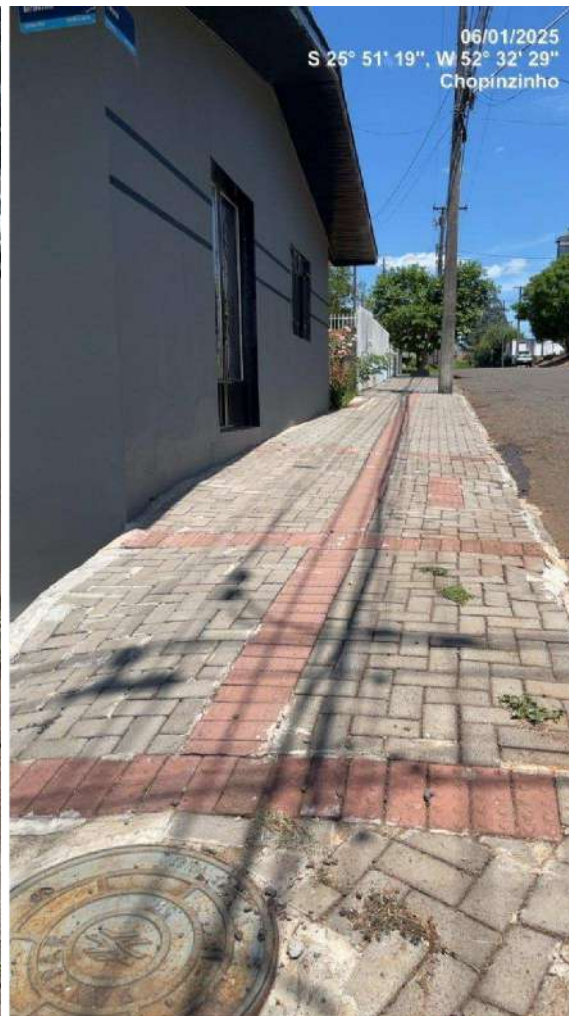
**Figura 36 – Calçadas em piso intertravado na R. Brasília – Trecho 03 apresentaram baixa qualidade executiva;**
