INTERVENÇÕES

Nº1/2024
Data Inicial: 25/10/2023

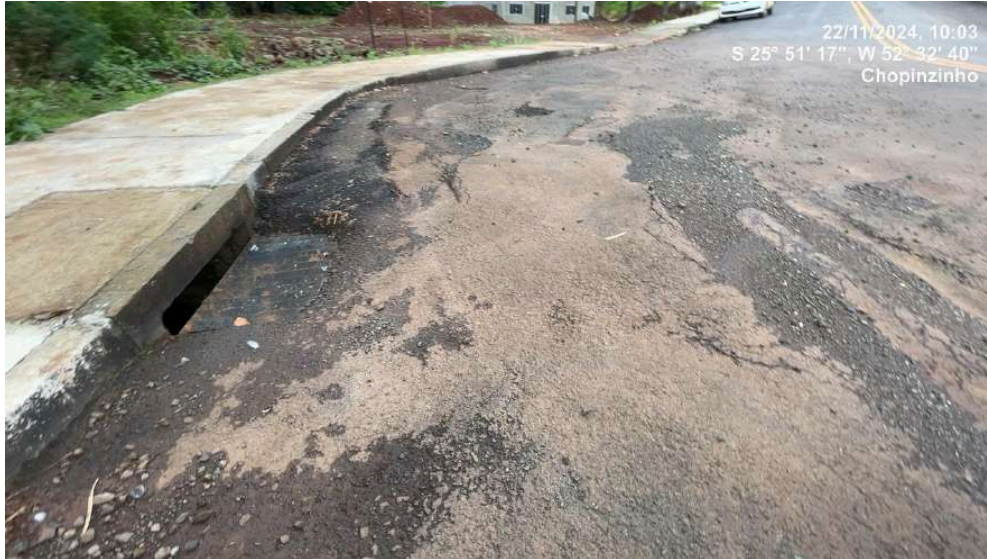
Foto 01 – Condições do pavimento ao final da Rua Prof. Bráulio Sauer. Ondulações no pavimento, falta de compactação, trincas.

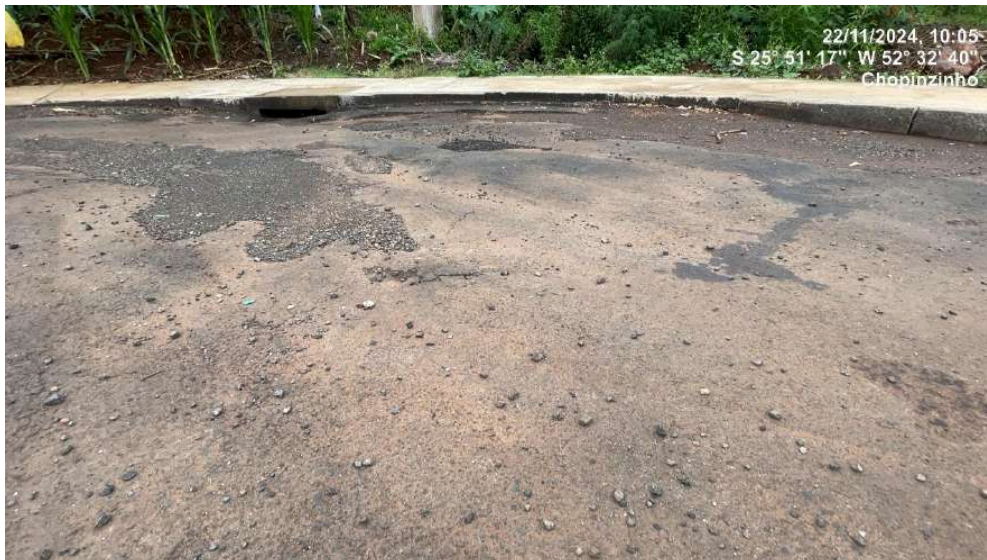
Foto 02 – Condições do pavimento ao final da Rua Prof. Bráulio Sauer. Ondulações no pavimento, falta de compactação, trincas.

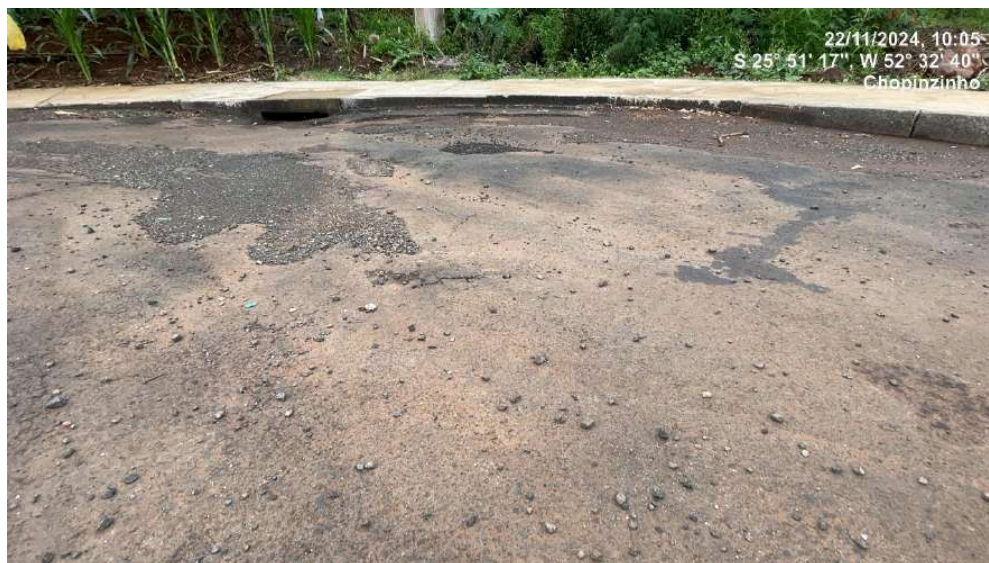
Foto 03 – Condições do pavimento ao final da Rua Prof. Bráulio Sauer. Ondulações no pavimento, falta de compactação, trincas.

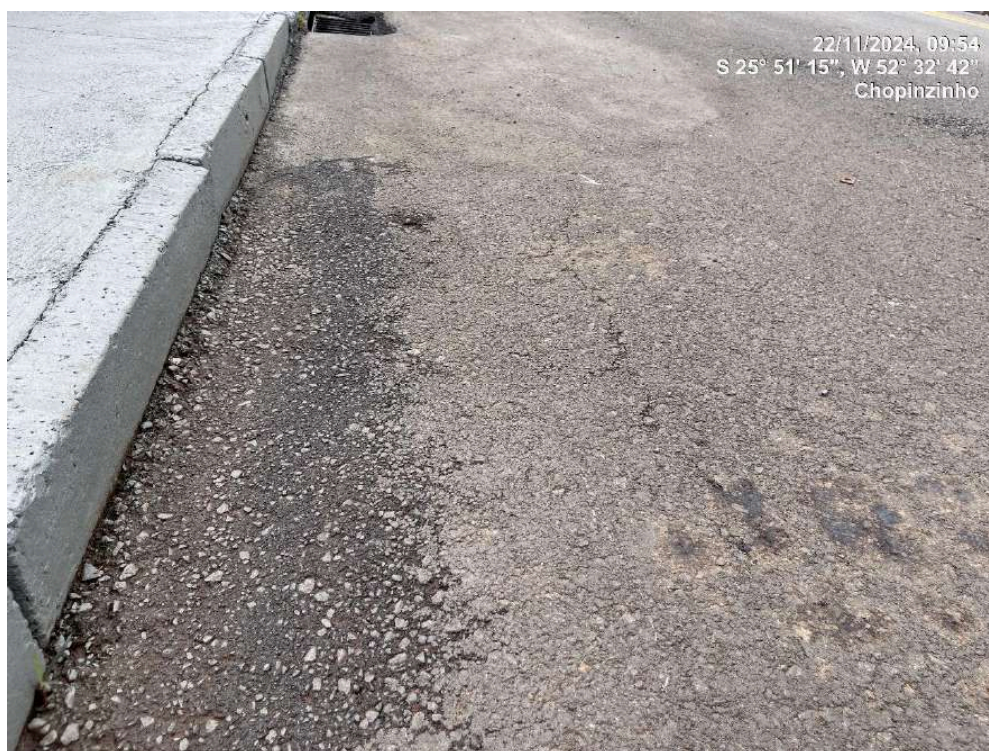
Foto 04 – Capeamento asfáltico R. Bráulio Sauer com presença de trincas, massa asfáltica porosa com agregados graúdos expostos e aparente remendo próximo a boca de lobo.

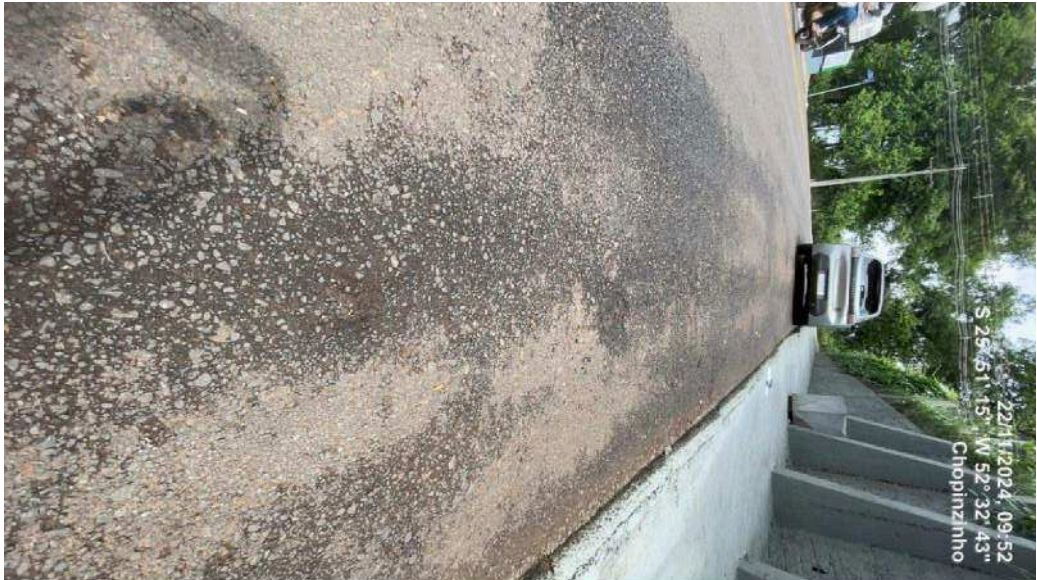
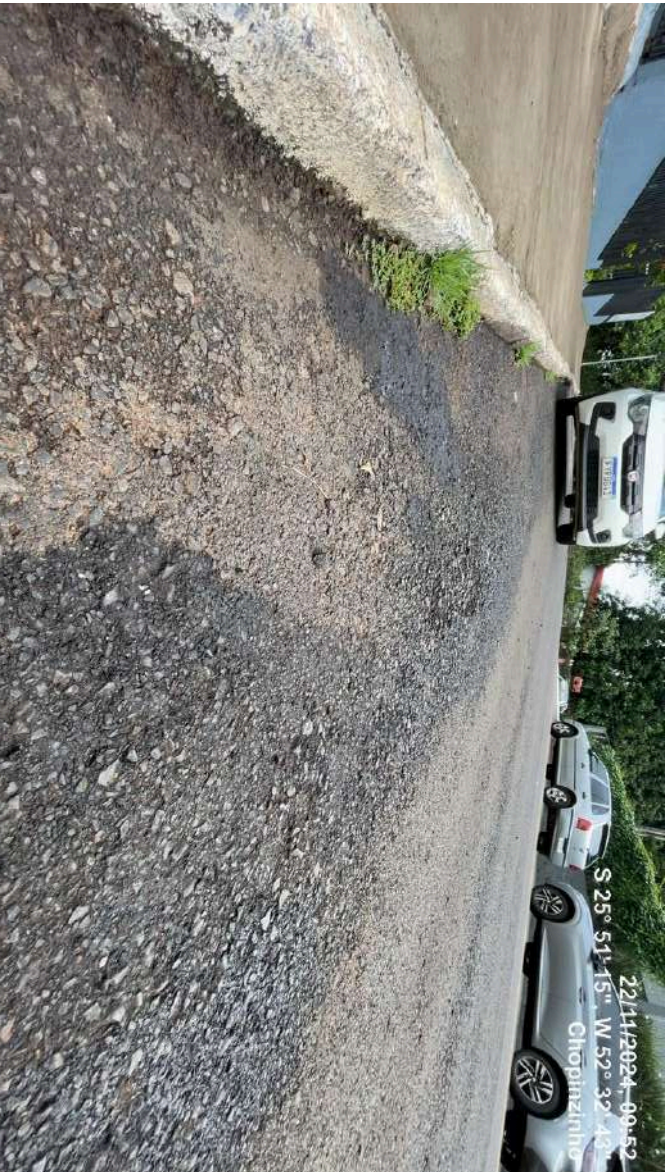
Foto 05 – Capejamento da Rua Bráulio Sauer apresentado desagregação e porosidade.

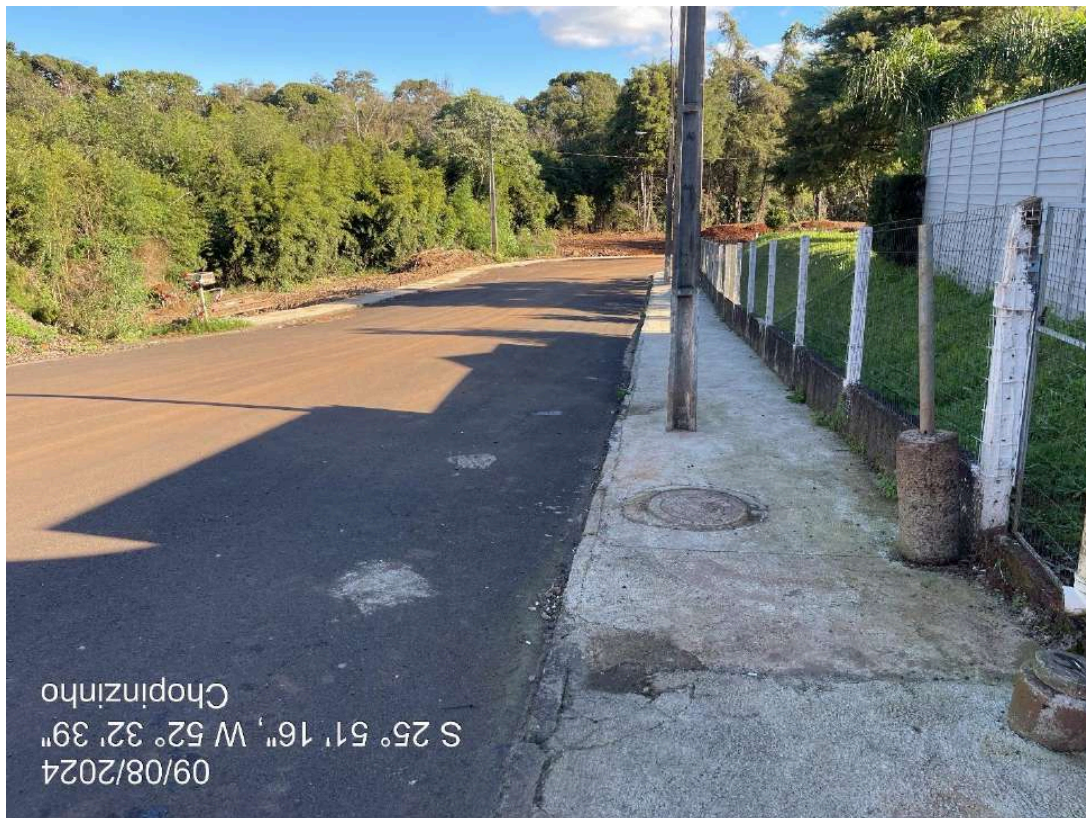
Foto 16- Calçada em concreto na Rua Armin Matte apresentando baixa qualidade executiva, trincas, ressaltos.

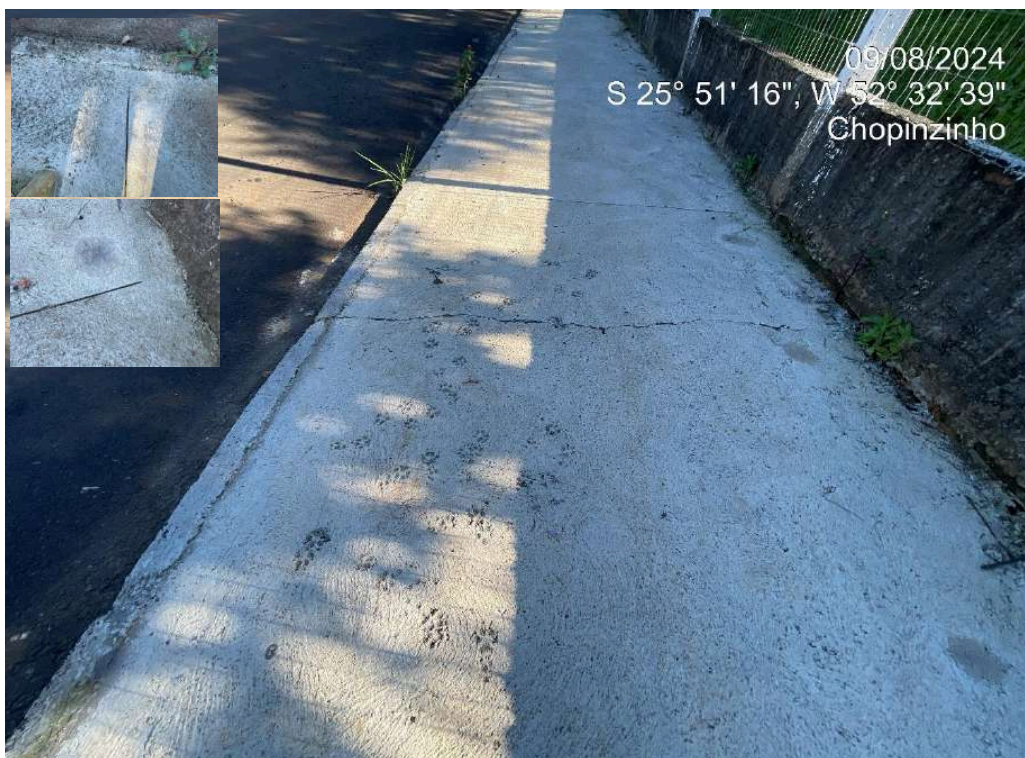
Foto 17- Calçada em concreto na Rua Armin Matte apresentando baixa qualidade executiva, trincas, ressaltos, juntas inadequadas.

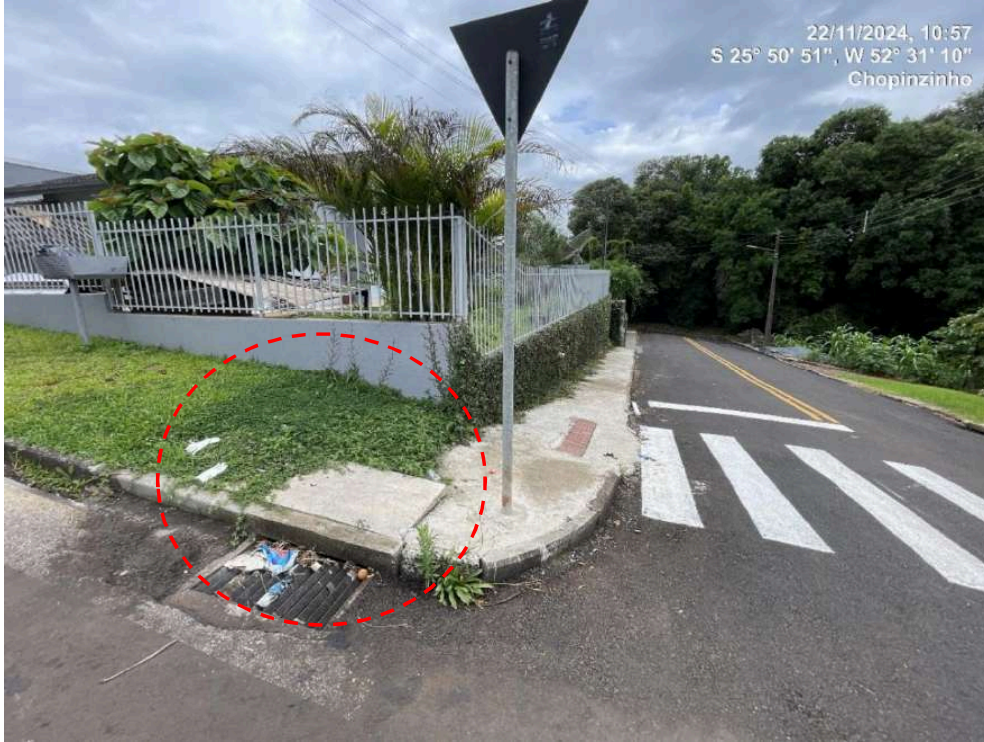
Foto 18 - Continuidade do passeio na Tva. Alferes Joaquim Ferreira, não executada.

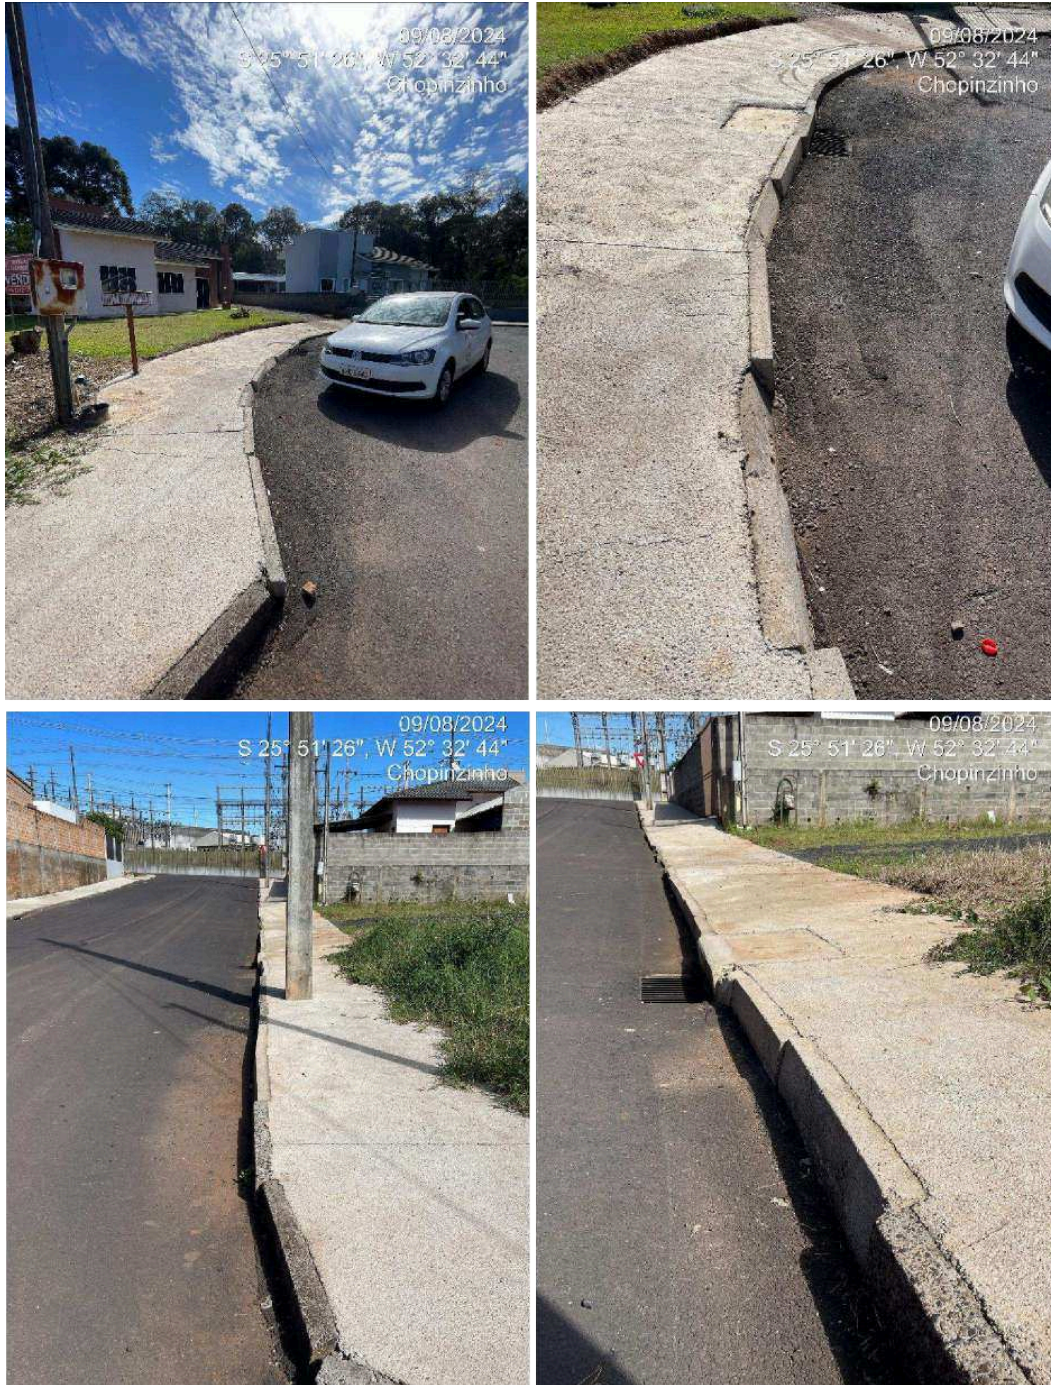
Figura 22 – Calçadas com baixa qualidade executiva, com trincas, marcas, desnível entre tampa da drenagem, frestas entre peças de meio-fio, acabamento ruim; Meio-fio de baixa qualidade e com peças de dosagem diferente não mantendo um padrão.

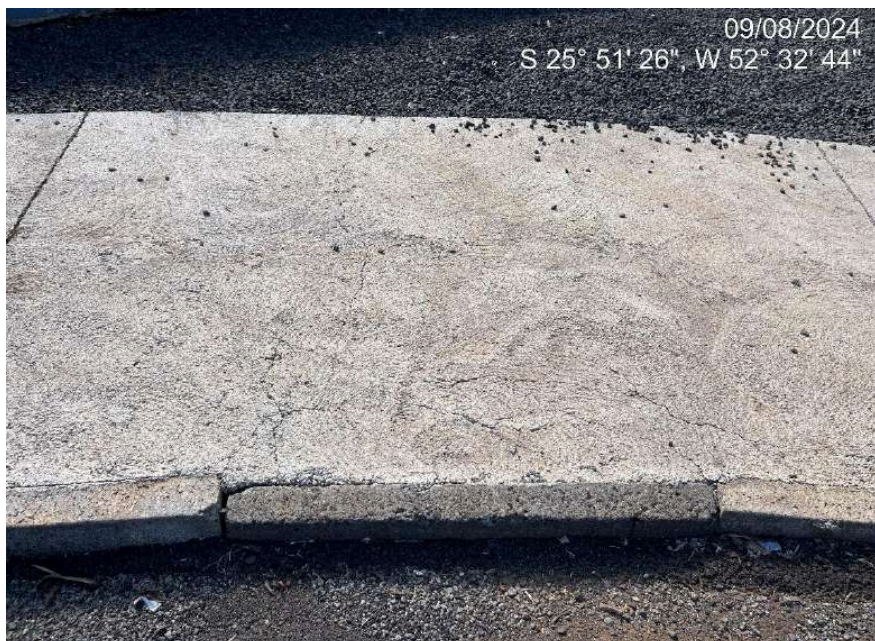
Figura 23 – Meios-fios com especificações diferentes; Calçada com trincas e acabamento de baixa qualidade;

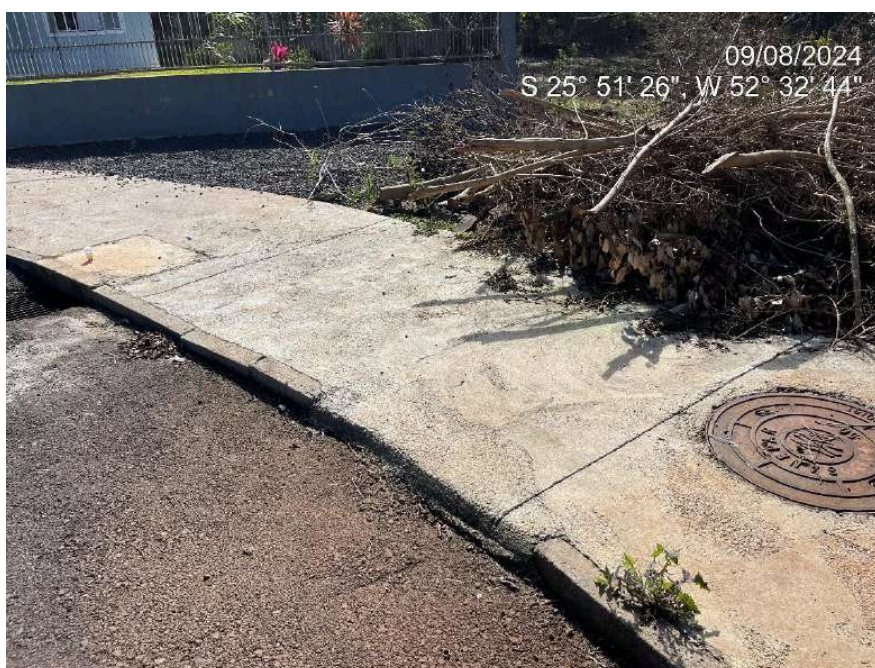
Figura 24 – Meio-fio executado com concreto da calçada; calçada com acabamento de baixa qualidade; meios-fios desalinhados.
