Prefeitura Municipal
de Chopinzinho

CONSTRUÇÃO DE PARQUE INFANTIL ESCOLA ANGELICA BATTISTUZ LOTE 03

RELATÓRIO FOTOGRÁFICO 1ª MEDIÇÃO

RELATÓRIO FOTOGRÁFICO: PARQUE INFANTIL COM PISO EMBORRACHADO NA ESCOLA ANGÉLICA BATTISTTUZ

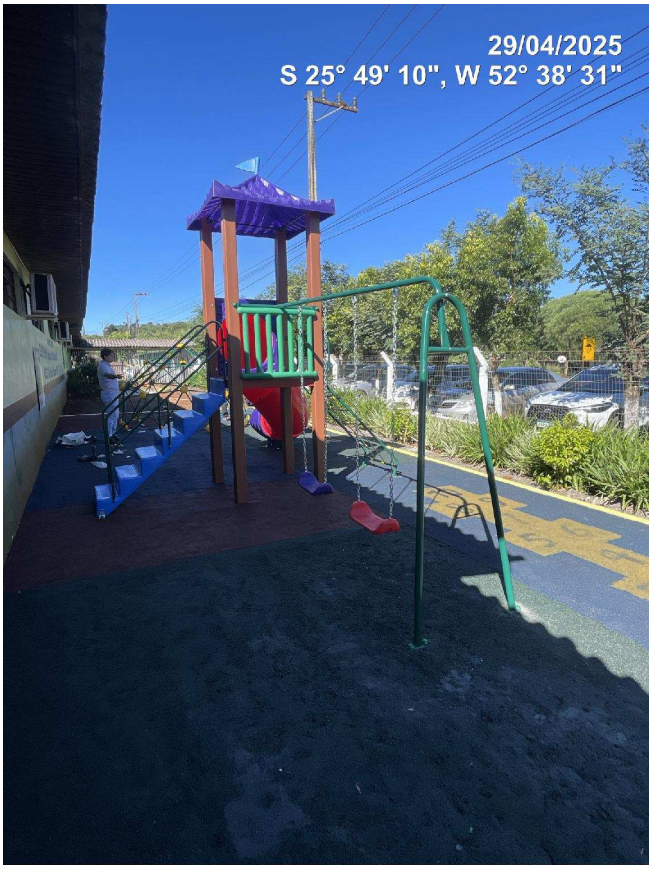
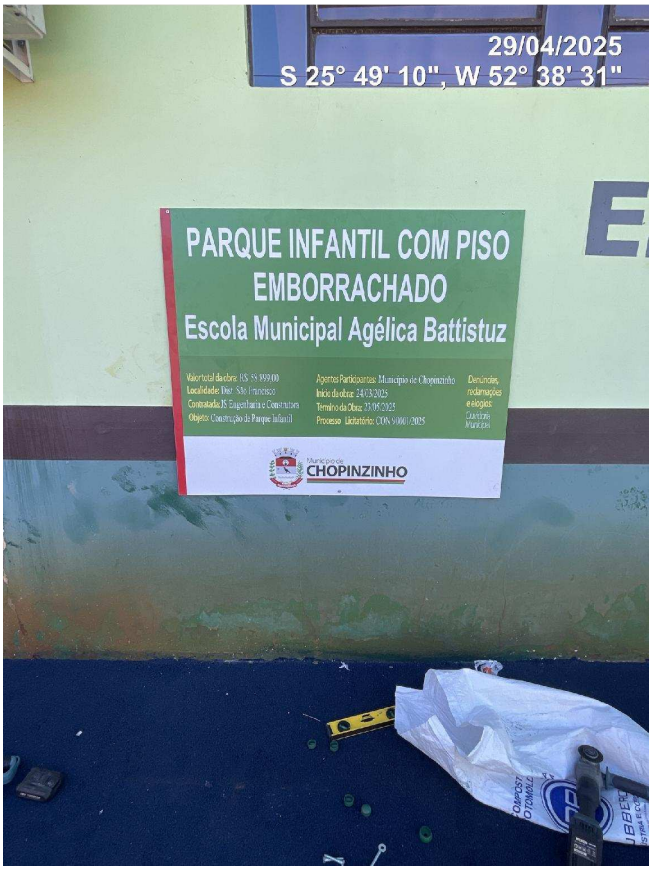
PARQUE INFANTIL COM PISO EMBORRACHADO – ESCOLA ANGÉLICA BATTISTUZ
